**MIKROSTRUKTURNA ISPITIVANJA DIJELOVA PARNE TURBINE I
SMJERNICE ZA POPRAVAK ZAVARIVANJEM**

**STEAM TURBINE PARTS MICROSTRUCTURAL TESTING AND REPAIR
INSTRUCTION BY WELDING**

3. ANALIZA REZULTATA ISPITIVANJA MATERIJALA PARNE TURBINE C 14104

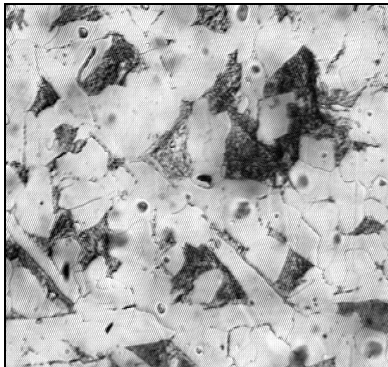
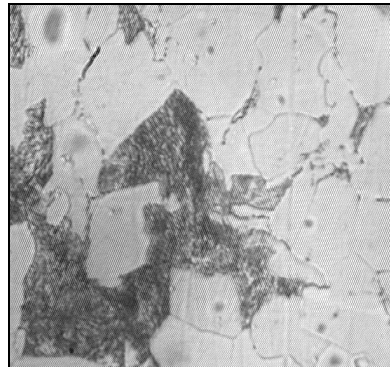
Ulazno - Mikrostrukture otiska-replika R1, i R3 (slike 3 ,4 te 5 i 6) čini feritno-perlitna faza s procesom koagulacije perlita (čelični lijev).

Slika 3. R1- 250:1, 3% Nital

Slika 4. R1- 450:1, 3% Nital

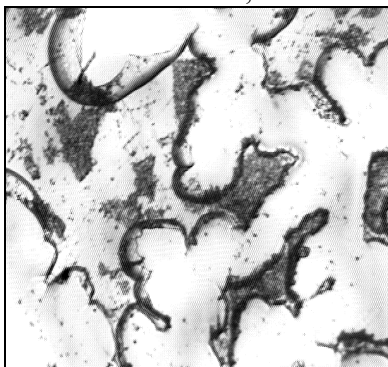
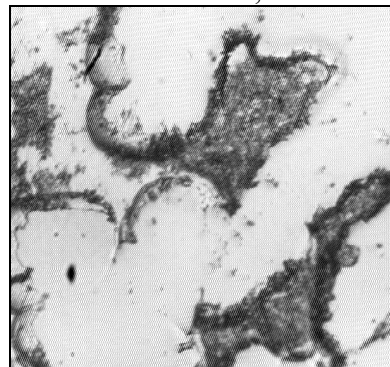
Slika 5. R3- 250:1, 3% Nital

Slika 6. R3- 450:1, 3% Nital

Vizualnim pregledom na mjestu otiska-replika R3 i R4 zapažena su površinska oštećenja, mikroskopskim pregledom utvrđeno je da su prisutna oštećenja lokalne površine kućišta kavitacijskog i erozijskog tipa. Ti procesi svojstveni su dugotrajnom djelovanju izlaznih parametara (temperatura, brzina strujanja) medija – pare s lopaticama rotora.

Iz rezultata ispitivanja materijala kućišta i rotora parne turbine vidljivo je da su prisutna manja (površinska) oštećenja te ih je potrebno sanirati finim izbrušavanjem. Budući da na ispitanim mjestima nisu uočene znatnije promjene-transformacije i mikroprocesu u strukturi, izgled mikrostrukture upućuju da će uz propisan i kontroliran proces materijali kućišta i rotora funkcijski zadovoljiti u narednom periodu.

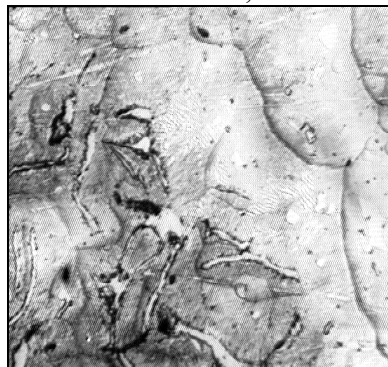
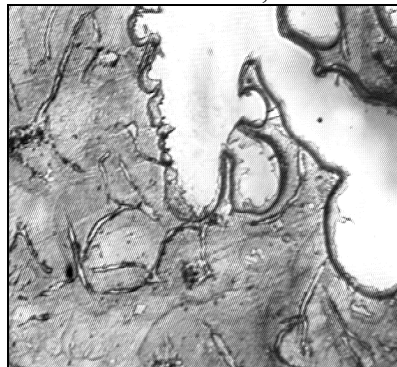
Izlazno - Replika R4 (slike 7 i 8) ima perlitnu osnovu s uloženim listićavim grafitom (sivi lijev).

Slika 7. R4- 250:1, 3% Nital

Slika 8. R4- 450:1, 3% Nital

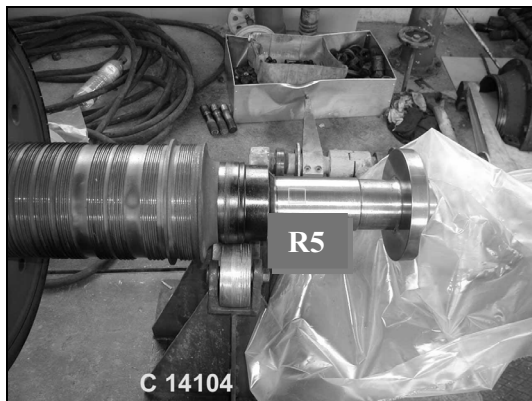
Slika 9.

Mjesto ispitivanja R5 na vratilu rotora

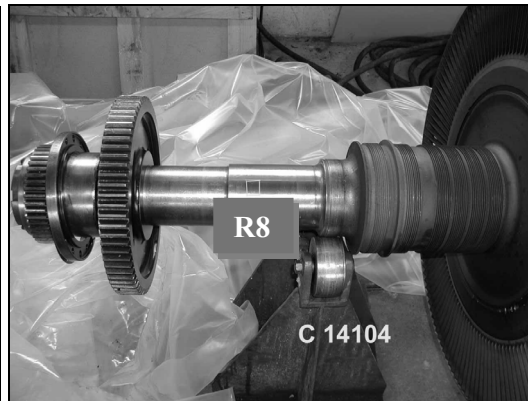
Slika 10.

Mjesto ispitivanja R8 na vratilu rotora

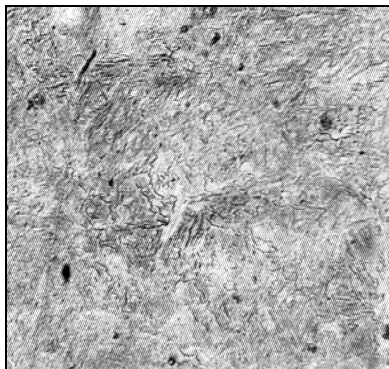
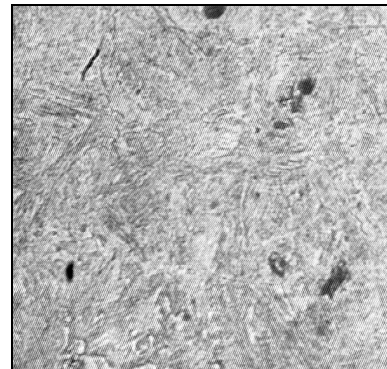
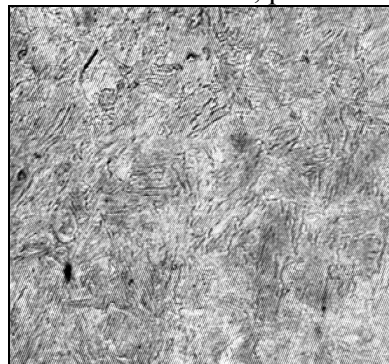
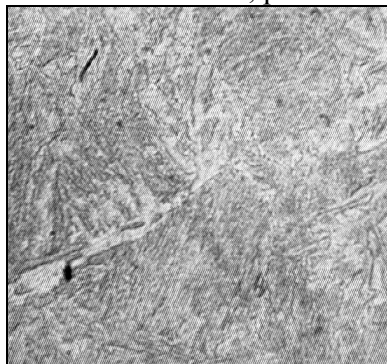
Vratilo Rotor - Slikama 9 i 10 prikazano je mjesto ispitivanja replika R5 i R8 a slikama 11, 12, 13 i 14 prikazana je poboljšana mikrostruktura materijala vratila rotora. Strukturu čini martenzitno-bainitna osnovica (martenzit popuštanja) s izlučenim i fino raspoređenim karbidima.

Slika 11. R5- 250:1, po Adleru

Slika 12. R5- 450:1, po Adleru

Slika 13. R8- 250:1, po Adleru

Slika 14. R8- 450:1, po Adleru

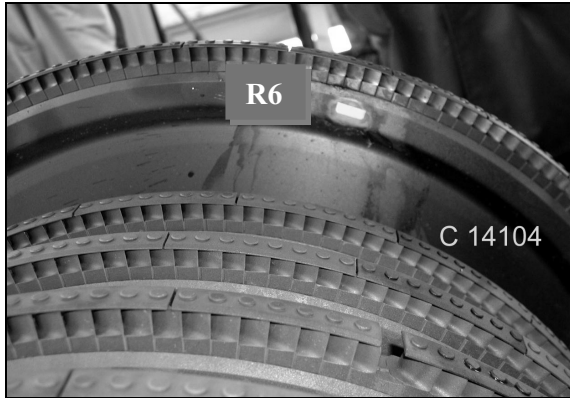
Slika 15.

Mjesto ispitivanja R6 na vratilu rotora

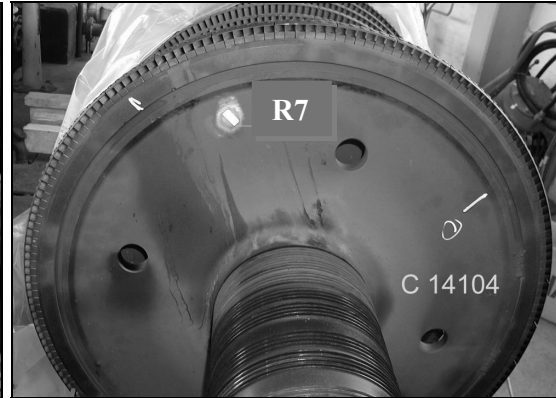
Slika 16.

Mjesto ispitivanja R7 na vratilu rotora

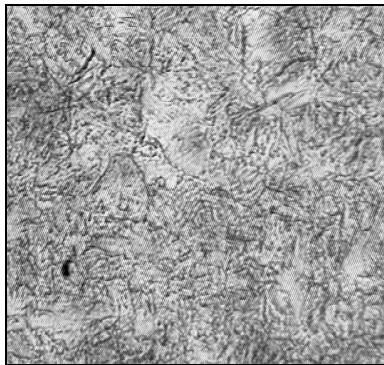
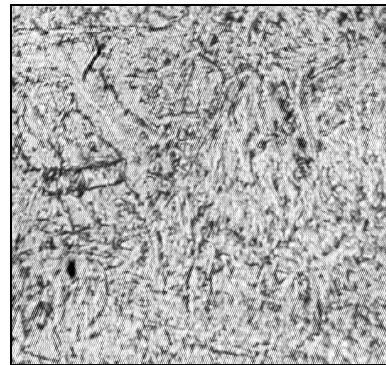
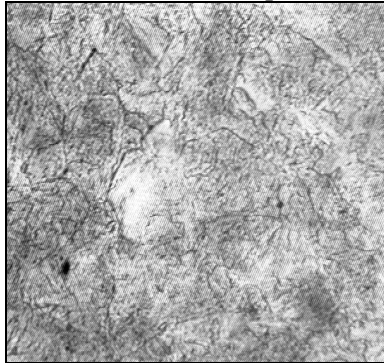
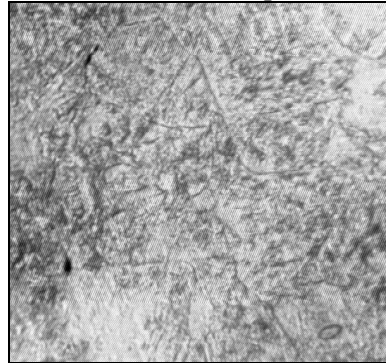
Kolo (disk) rotora – Slikama 15 i 16 prikazano je mjesto ispitivanja replika R6 i R7. Izgled mikrostrukture prikazan je slikama 17, 18, 19 i 20. Kola rotora izrađena su iz legiranog čelika. Struktura je poboljšana, homogena sitnozrnata.

Slika 17. R6- 250:1, po Adleru

Slika 18. R6- 450:1, po Adleru

Slika 19. R7- 250:1, po Adleru

Slika 20. R7- 450:1, po Adleru
