SANACIJA OKRETNOG KOLA BUBNJA ZA GAŠENJE VAPNA

REPAIR OF LIME SLAKE DRUM ROTATING RING

Franjo JAVOR¹⁾

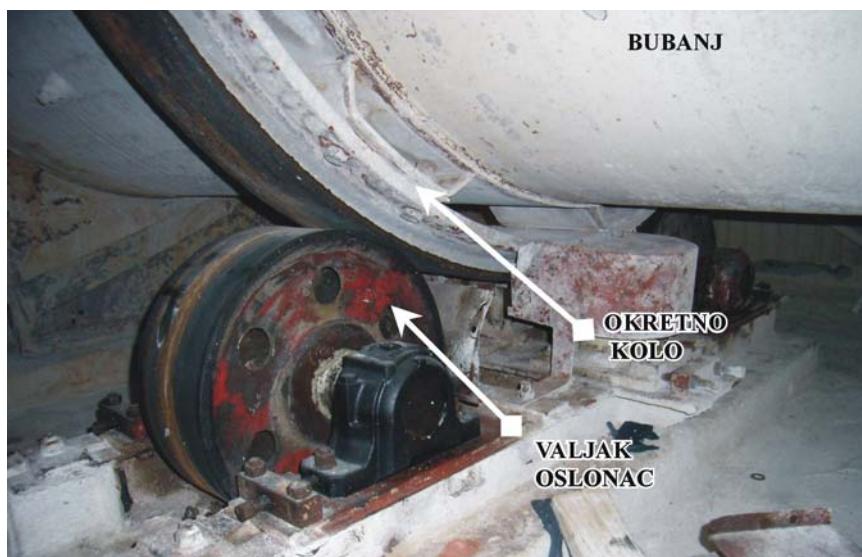
Zbog navedenih opterećenja, posebno izraženih na prvom kolu-osloncu, došlo je do teških oštećenja i to kontinuiranog istrošenja gazne površine tako da je ista reducirana sa izvorne debljine od 50 mm na izmjerena 30 mm. U spomenutom kontaktu kola bubenja i oslonaca - valjaka, stalno je prisutno više mehanizama trošenja: abrazija, adhezija, zamor površine, tribokorozija, a uzrokovane klizanjem, kotrljanjem, oscilacijama, udarcima i slično (Sl. 2.). Na pojedinim segmentima obruča zatečene su pukotine i odlamanja rubova i to na dva mesta u duljini od 220 i 260 mm. Gazne površine značajno su bile oštećene i lokalnim istrošenjima i plastično deformiranim dijelovima rubova prstena. Uz navedeno sve površine zagađene su mastima, uljima i drugom prljavštinom. Kolo bubenja u zatečenom stanju zahtijevalo je temeljitu sanaciju.

Sl. 2. Detalj bubenja i valjka - oslonca

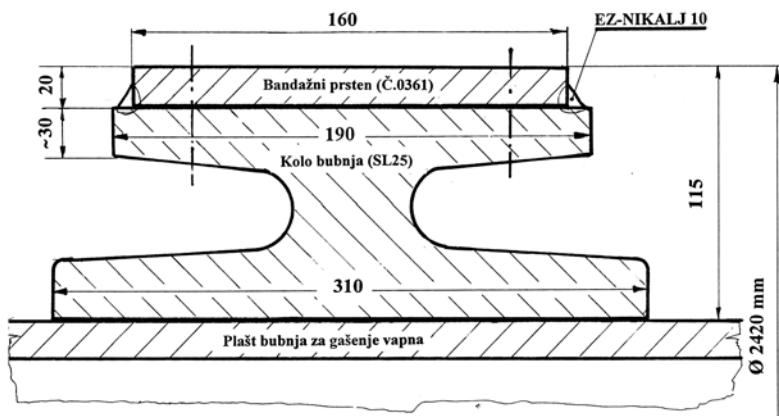
Sl. 3. Detalj okretnog kola sa bandažom

Uzveši u obzir način opterećenja i zahtjeve u eksploataciji, naručitelju je predložena a u konačnici i prihvaćena sanacija zavarivanjem sa dodatnim ojačanjima bandaže pomoću vijaka (Sl. 3.). Prsten je izrađen od materijala Č.0361, debljine 20 mm i širine 160 mm, te savinut iz dva dijela.

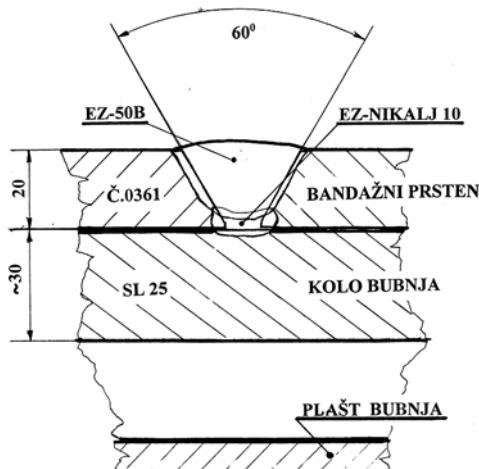
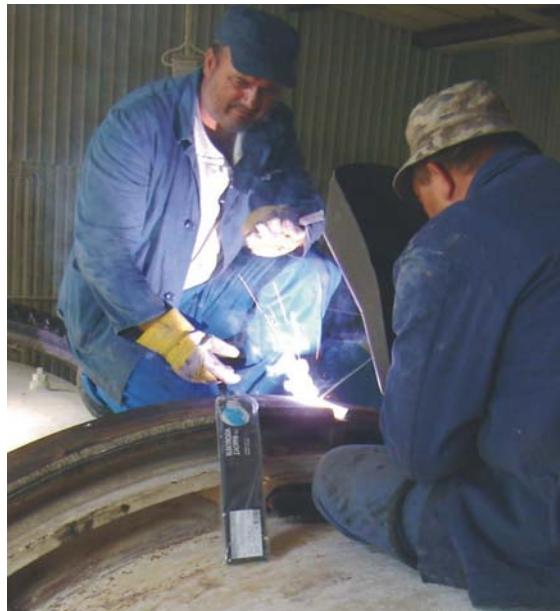
Slika 4. Zavarivanje bandažnog prstena

Svi zavareni spojevi završno su ispitani vizualno i penetrantima. Sučeljeni spojevi nisu imali indikacija pogrešaka, dok je ispitivanje kutnih zvara rezultiralo nalazom različitih nepravilnosti i pogrešaka, kao što su: nesimetričnost, mjestimična poroznost, zajedi i slično. Prema iskustvenim kriterijima nedopustive pogreške eliminirane su brušenjem i ponovnim zavarivanjem.

Zavarivanje segmenata prstena za kolo od SL25 obavljeno je elektrodom EZ-NIKALJ 10 i to isprekidanim kutnim zavarima dužine 150 mm i razmaka 100 mm. Tijekom zavarivanja bubanj je zakretan, tako da su zavari polagani uvijek u PB, položenoj poziciji. Zbog masnoća, nečistoća i ulja koje je penetriralo u strukturu materijala osnovnog prstena, unatoč čišćenja, zavarivanje je bilo znatno otežano.

Pripremljeni krajevi za spajanje prstena u cjelinu zavarivani su tako da su u prvim slojevima i u korijenu zavareni elektrodom EZ-NIKALJ 10, a središnji i završni slojevi polagani su bazičnom elektrodom EZ-50B i to povlačenjem, bez njihanja a svaki sloj brušen je do metalnog sjaja. Uvažavajući način opterećenja i smještaj bandaže na kolu, ovi zavareni spojevi procijenjeni su kao najvažniji u cijelom sklopu sanacije, uz ravnopravno učešće vijčanih veza.

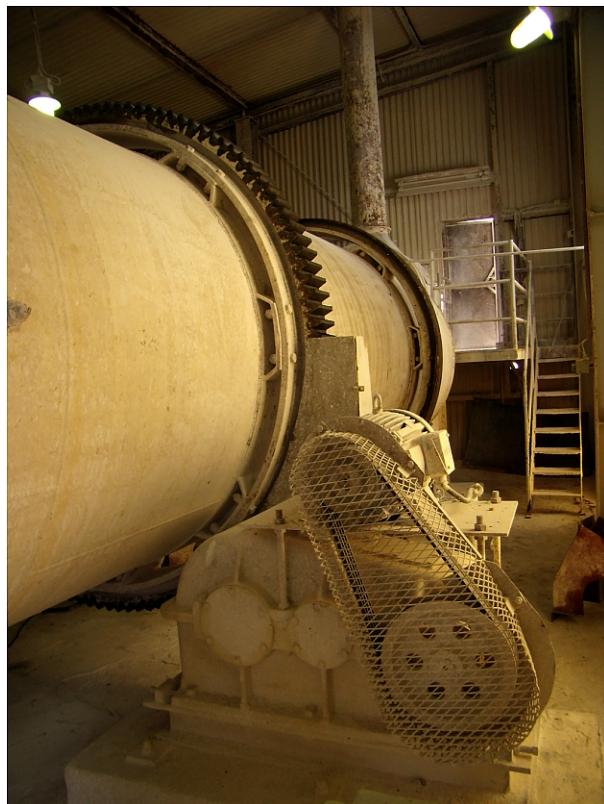
Slika 5. Bubanj za gašenje vapna, u radu nakon sanacije

Bubanj je nakon opisane sanacije spušten na vodeće valjke i prije puštanja u rad potpuno funkcionalno ispitana. U kampanji prerade šećerne repe proizvodnja gašenog vapna nesmetano se odvijala.
