POBOLJŠANJE ZAVARIVAČKE DJELATNOSTI U REMONTNOM ZAVODU I UVODENJE REPARATURNOG ZAVARIVANJA NA TERENU

IMPROVEMENT WELDING ACTIVITY IN THE MAINTENANCE DEPOT AND INTRODUCTION REPAIR WELDING ON TERRAIN

Vesna SIKIRIČIĆ¹⁾

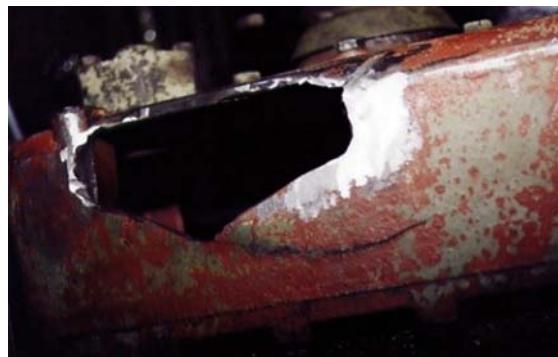
Jedna od prvih složenih zadaća bila je zavarivanje kućišta reduktora ULT-a od sivog lijeva (slike 1 i 2). Na dno odmašćenog navedenog kućišta umetnut je čelični dio s prethodno zavarenom cijevi s navojem za postavljanje čepa. Zbog problema skidanja kućišta sve je zavareno u nadglavnom položaju. Zavarivanje je izvedeno na hladno elektrodom EZ Nikalj 10 $\phi 2,5$ mm uz čekićanje zavara. Na kraju je u cilju otkrivanja eventualnih grešaka kućište ispitano obojenim penetrantima.

Slika 1. Kućište reduktora prije zavarivanja

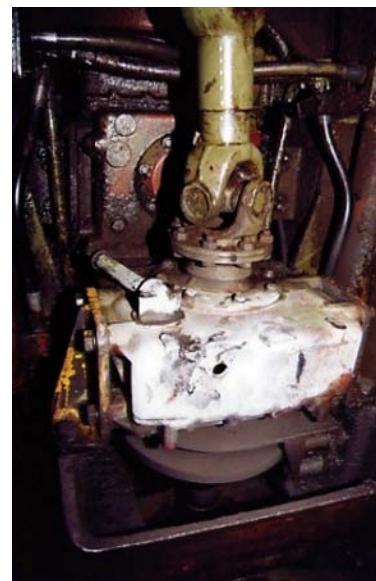
Slika 2. Kućište reduktora nakon zavarivanja

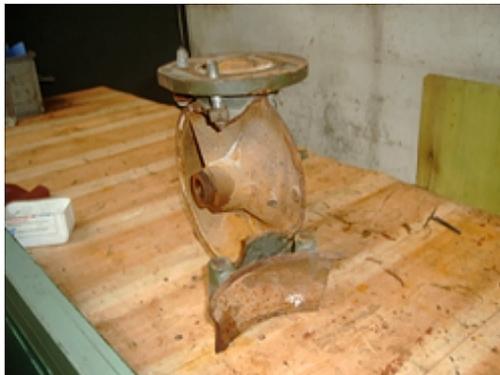
Slika 3. Kućište vodene pumpe prije zavarivanja

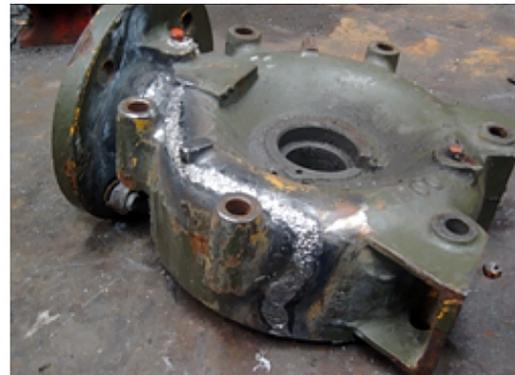
Slika 4. Kućište v. pumpe nakon zavarivanja

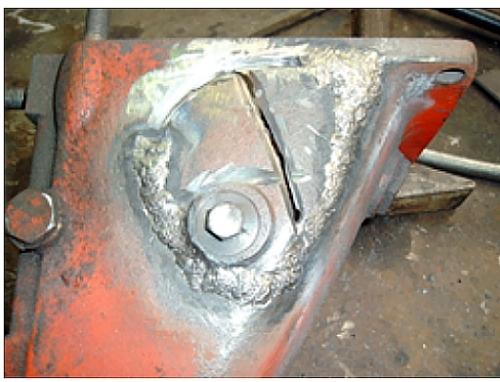
Slika 5. Dio dizalice od SL tijekom zavarivanja

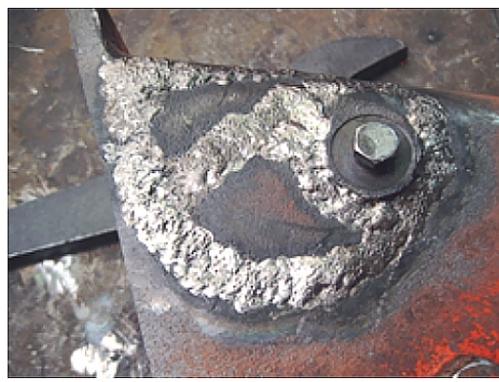
Slika 6. Dio dizalice nakon sanacije

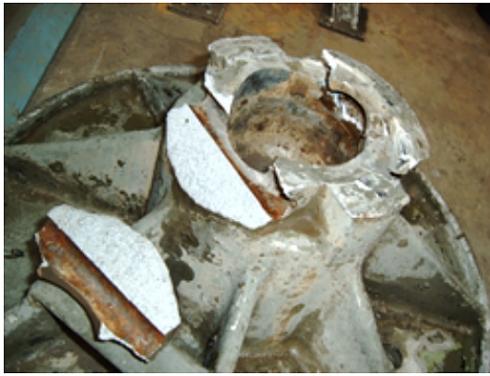
Slika 7. Stopa auto dizalice od aluminijске legure prije zavarivanje

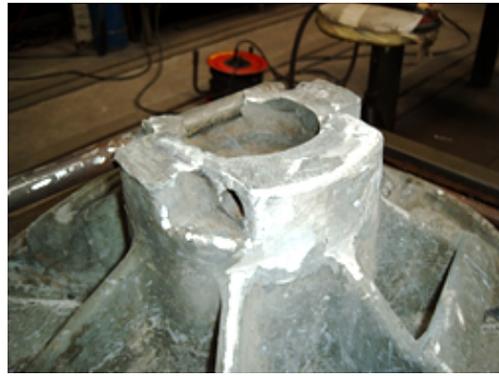
Slika 8. Stopa auto dizalice nakon djelomičnog zavarivanja

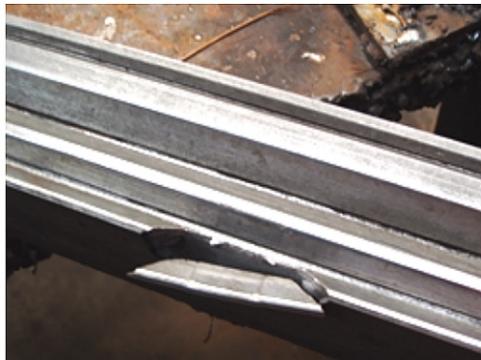
Slika 9. Nož stroja za savijanje lima

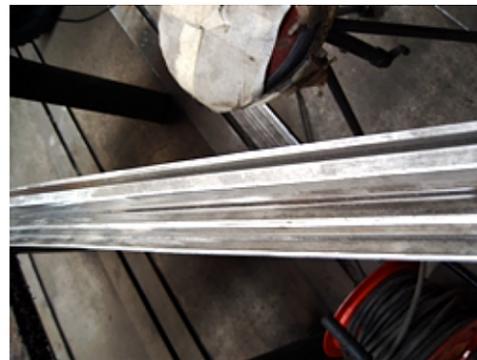
Slika 10. Nož stroja za savijanje lima nakon sanacije

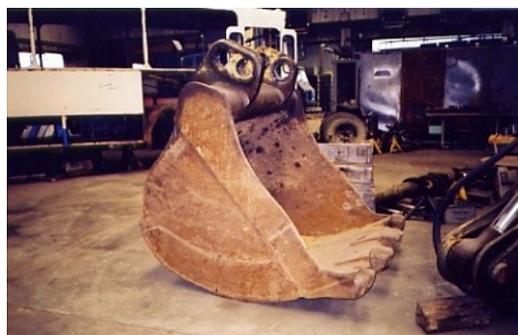
Slika 11. Istrošeni zubi korpe bagera
Case Poclain

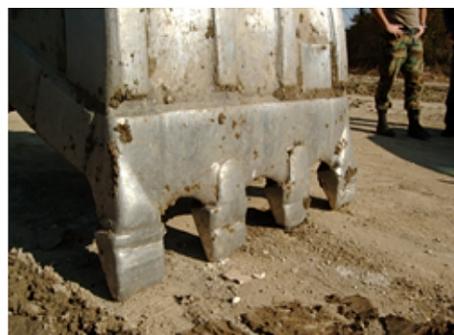
Slika 12. Zubi korpe godinu dana
nakon navarivanja i upotrebe

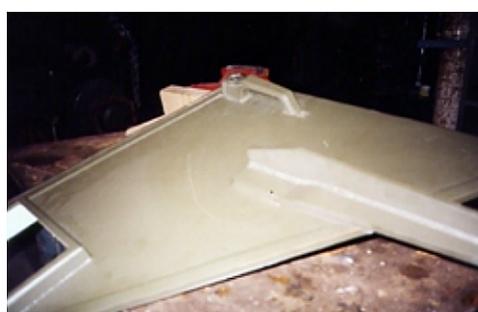
Slika 13. Vrata vozila LOV od pancirnog
čelika

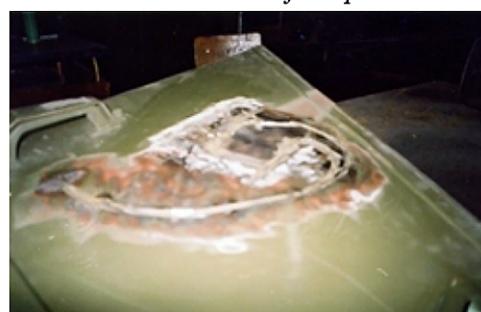
Slika 14. Vrata nakon brušenja pukotine

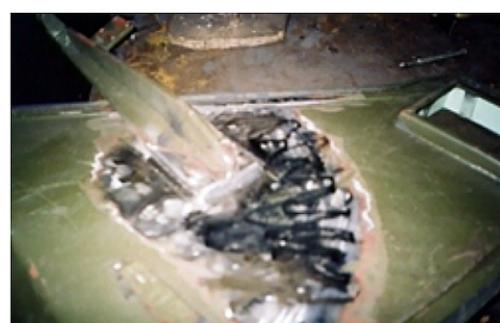
Slika 15. Vrata nakon zavarivanja, brušenja i poliranja

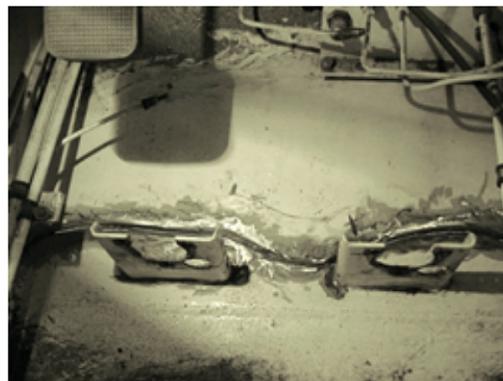
Slika 16. Pukotina na dnu BOV vozila

Zbog potrebe izvođenja sve složenijih zavarivačkih radova i sve veće primjene bazične elektrode za različite sanacije, zavarivač je 2005. godine prošao obuku za REL postupak zavarivanja. Na slikama 16 do 18 prikazana je sanacija pukotine na dnu BOV vozila od pancirnog čelika. Sanacija je bila složena kako zbog provođenja propisane tehnologije zavarivanja, tako i zbog nepristupačnosti izvođenja zavarivačkih radova.

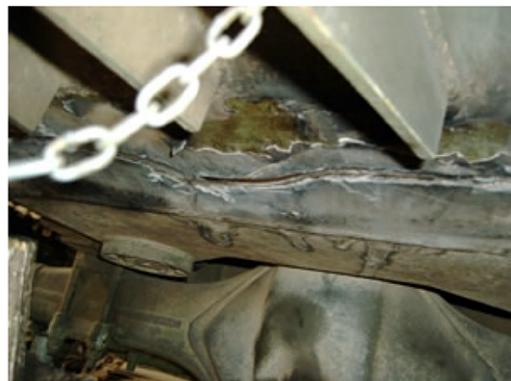
Slika 17. Pukotina nakon brušenja
korijena zavara

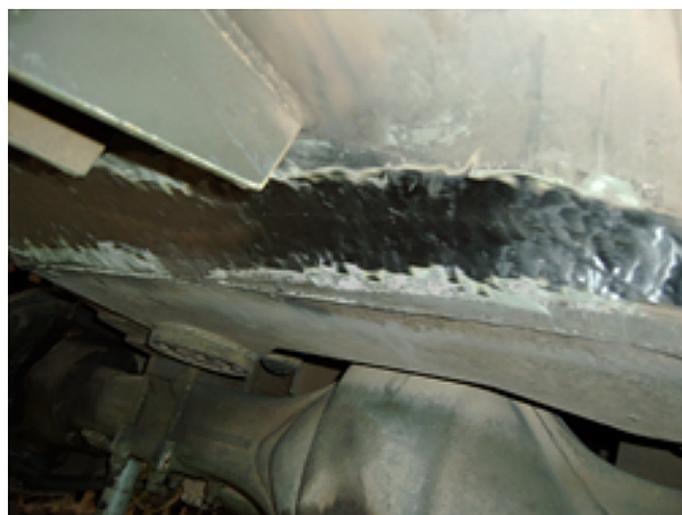
Slika 18. Sanirana pukotina nakon brušenja i poliranja

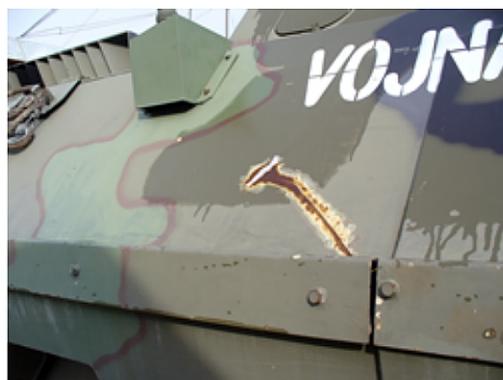
Na slikama 20 do 25 vide se detalji izvođenja reparaturnog zavarivanje pukotine na BOV vozilu od pancirnog čelika.

Slika 20. Pukotina na BOV vozilu

Nakon brušenja V pripreme spoja za zavarivanje i predgrijavanja na temperaturu oko 100°C izvršeno je pripajanje TIG postupkom žicom TIG Mo $\phi 2,5$ mm u zaštiti plina argona. Zbog problema brušenja korijena zavara s unutrašnje strane provar korijena zavaren je TIG postupkom zavarivanja. Prilikom izvođenja provara korijena bilo je problema zbog puhanja vjetra, pa je izvršena zaštita radnog prostora ceradom. Popuna zavarenog spoja izvršena je REL postupkom zavarivanja elektrodom EZ-KROM 20 $\phi 3,25$. Zavareni spoj je nakon zavarivanja izbrušen u ravnini osnovnog materijala i s vanjske i s unutrašnje strane. Nakon 48 sati od izvođenja zavarivanja, zavareni spoj je vizualno pregledan i nije uočen nastanak bilo kakve pukotine.

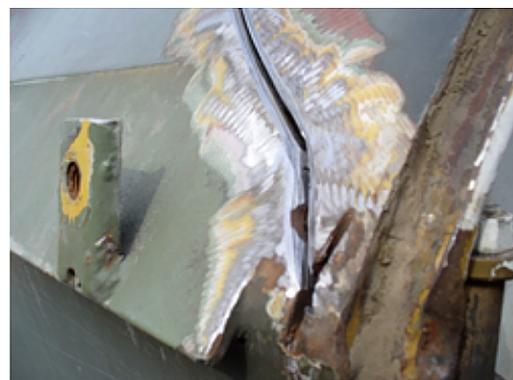
Slika 21. Uzrok nastanka pukotine

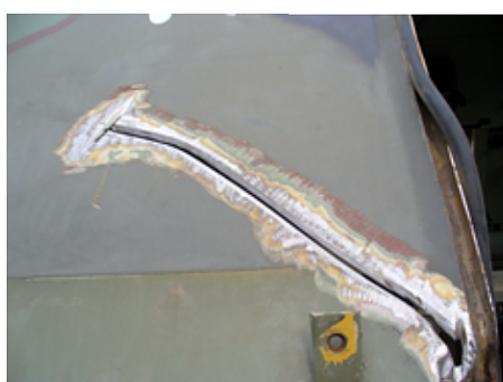
Slika 22. Pukotina nakon brušenja

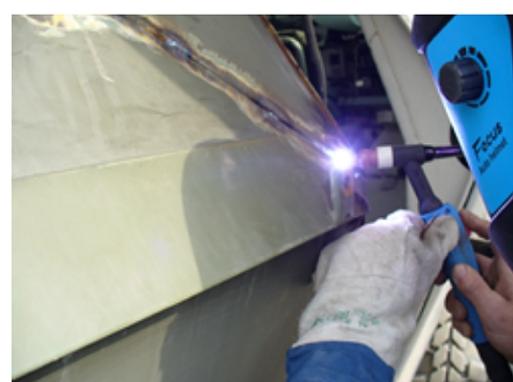
Slika 23. Pripajanje TIG postupkom zavarivanja

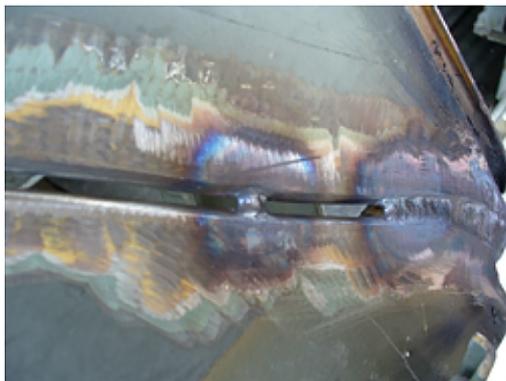
Slika 24. Provar korijena

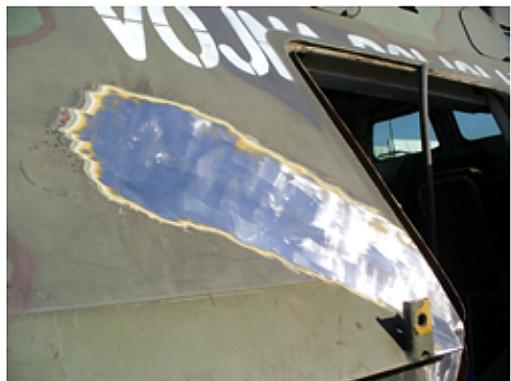
Slika 25. Pukotina nakon brušenja i poliranja
