ISPITIVANJA BEZ RAZARANJA ZAVARENOG SPOJA IZ NISKOLEGIRANOOG CrMoNb ČELIKA

NON-DESTRUCTIVE TESTING OF WELDED JOIN FROM LOW-ALLOYED CrMoNb STEEL

Mirko GOJIĆ¹⁾, Stjepan KOŽUH¹⁾, Damir PINOTIĆ²⁾, Benjamin ČONDIĆ¹⁾

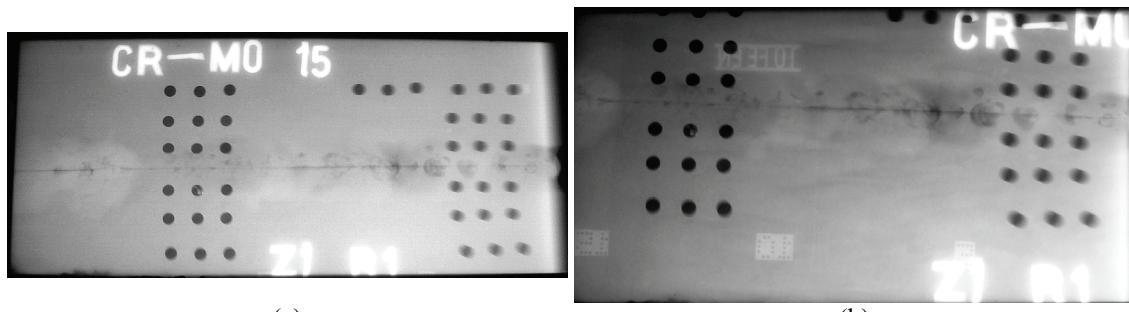
Ocjrenom snimke radiograma (slika 2) uočene su greške unutar zone taljenja u obliku poroznosti i šupljina, neravnomjerno lice zavarenog spoja te neprovareni korijen.

(a) (b)
 Slika 2. Radiografski snimci zavarenog spoja CrMoNb čelika

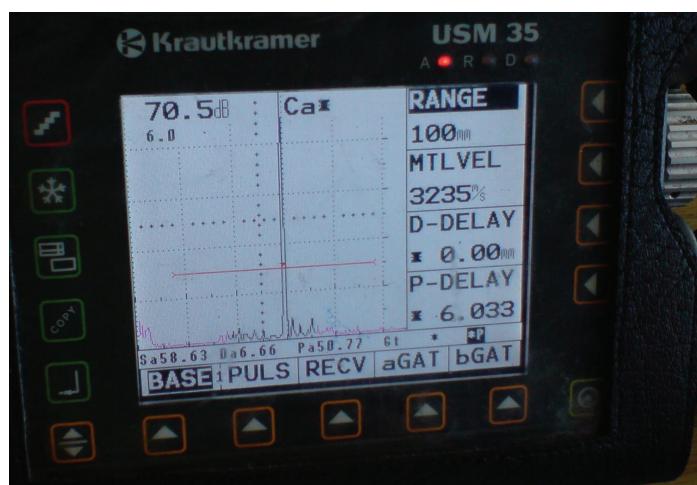
Slika 3. Prikaz rezultata ultrazvučnog ispitivanja kojim je otkriveno naljepljivanje po rubovima zone taljenja

- naljepljivanje po rubovima žlijeba na različitim dubinama (višestruko nanošenje dodatnog materijala bez taljenja osnovnog materijala),
- neprovareni korijen i naljepljivanje u korijenskom dijelu zone taljenja,
- porozitet i šupljine u zoni taljenja.

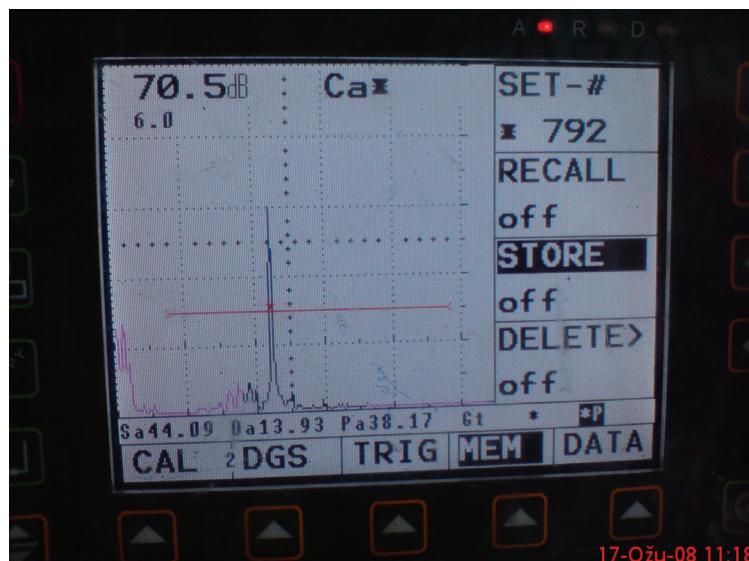
Slika 4. Prikaz rezultata ultrazvučnog ispitivanja kojim je otkriven neprovareni korijen zavarenog spoja

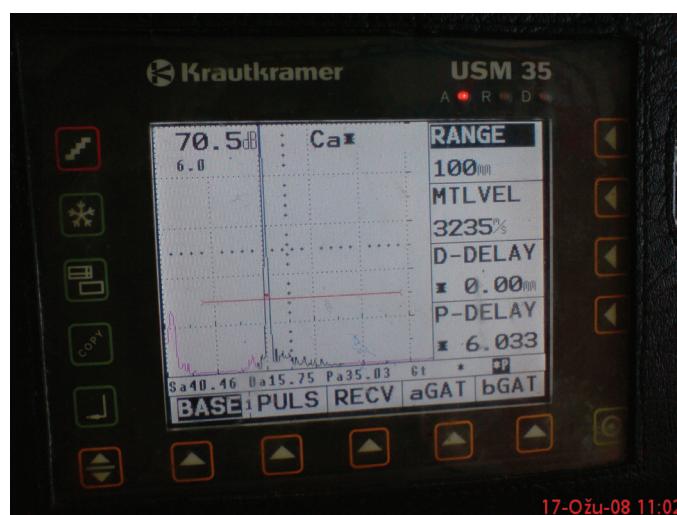
Slika 5. Prikaz rezultata ultrazvučnog ispitivanja kojim je otkriven porozitet zone taljenja

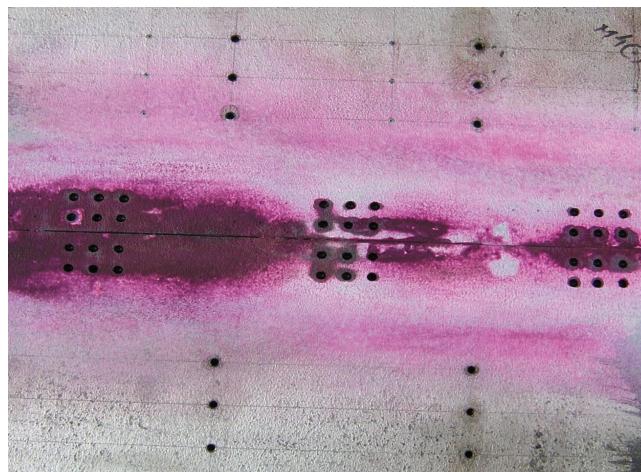
Penetrantskom kontrolom je detektiran neprovareni korijen zavara te počeci površinskih grešaka na rubu i unutar zone taljenja (slika 6).

(a) Pogreška na rubu zone taljenja

Slika 6. Fotografije zavarenog spoja nakon ispitivanja penetrantima

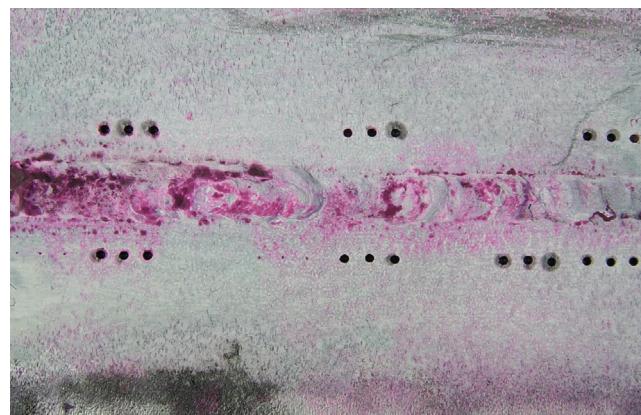
(b) Pogreška unutar zone taljenja
