PREGLED OŠTEĆENJA ŽELJEZNIČKIH TRAČNICA OD GREŠAKA ZAVARIVANJA I NAVARIVANJA

SURVEY DAMAGES RAILWAY RAILS BY WELDING AND RESURFACING DEFECTS

Ivan VITEZ ¹⁾, Vladimir PECIĆ ¹⁾, Branimir VUJČIĆ ²⁾

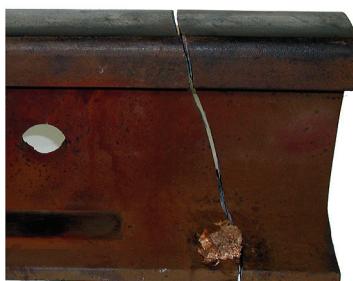
Slika 2. Uzorak loma tračnice s HŽ pruge

Za ispitivanja uzroka oštećenja izrezan je uzorak s mjesta na kojima je nastao lom tračnice. Tračnica je profila UIC 60 ugrađena u magistralni kolosijek Slavonski Brod – Nova Gradiška. Na slikama 2, 3 i 4 dan je izgled uzorka tračnice s lomom, izgled prijelomne površine i detalja loma umaranjem, koji je iniciran navarivanjem električnog prespoja u stopi tračnice [10].

Sanacije oštećenja provode se zavarivanjem tračnice u kraće dužine kod grešaka Code: 412, 422, 471 i 481. Kod grešaka Code: 411, 421, 431 i 471 može se prvo mjesto loma osigurati vezičnim pločama.

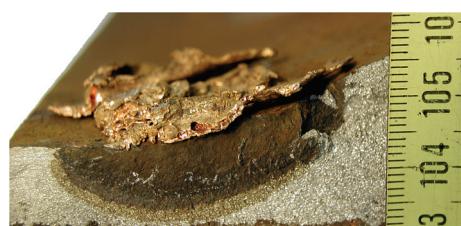
Slika 4. Dio lomne površine nastao umaranjem

Na lomnoj površini zapaža se uznapredovali oksidacijski proces eliptičnog oblika, zagasit koji obuhvata oko četvrtine stope tračnice. Tamno polje započinje ispod navarenog sloja depozita i prostire se u dubinu tračnice. To je dio trajnog loma uslijed umaranja, a prikazan je povećano na slici 4.

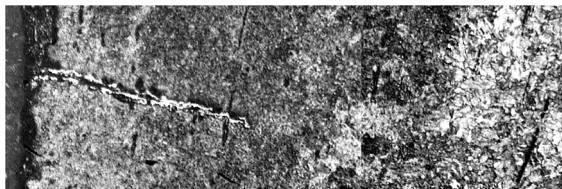
Slika 5. Izgled mikrostrukture lomne površine s pukotinom uz pov. 120:1, nagriženo 2 % nitalom

Na slici 5 dan je izgled mikrostrukturi lomne površine s otkrivenom većom pukotinom, a na slici 6 izgled mikrostrukturi u blizini lomne površine.

Iz dijagrama tvrdoča zapaža se veliki porast tvrdoće sloja ispod navara (do 750 HV 0,1) u odnosu na osnovni materijal stope tračnice. Na slikama 5 i 6 vidljive su znatne promjene mikrostrukture (pojava igličastog martenzita) kao posljedice lokalnog unosa topline navarivanja električnog prespoja u stopi.

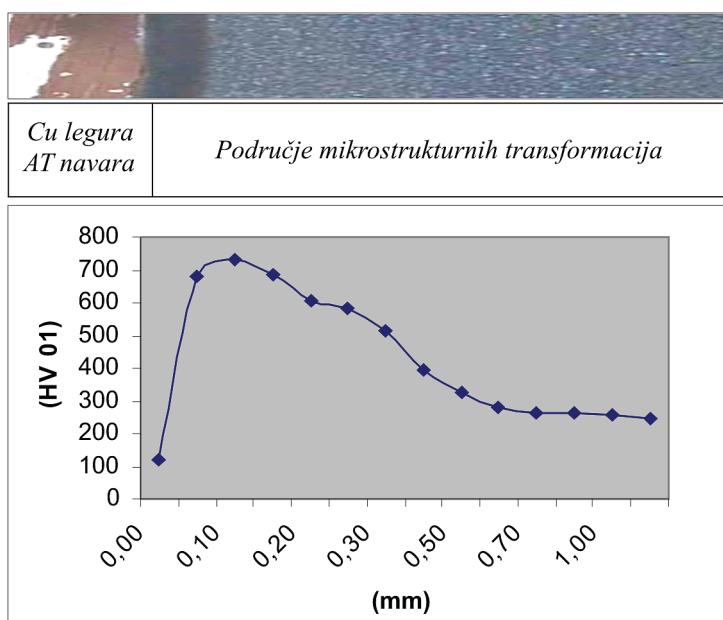
Slika 7. Rezultati ispitivanja mikrotvrdoća HV 0,1

Laboratorijsko ispitivanje mikrotvrdoča provedeno je Vickersovom metodom HV 0,1 (opterećenja 0,981 N) na istom mjestu gdje je snimljena mikrostruktura (slika 6), a rezultati ispitivanja prikazani su dijagramom na slici 7.
