## NOVA ISKUSTVA U REPARATURNOM ZAVARIVANJU VOJNE TEHNIKE I UVOĐENJE NOVIH TEHNOLOGIJA ZAVARIVANJA

### SOME ASPECTS IN THE MAINTENANCE DEPOT OF THE MILITARY TECHNIQS AND INTRODUCTION NEW TECHNOLOGYS OF WELDING

Vesna SIKIRIČIĆ<sup>1)</sup>

<sup>1)</sup> Remontni zavod, Josipa Lončara bb, 10000 Zagreb, Hrvatska

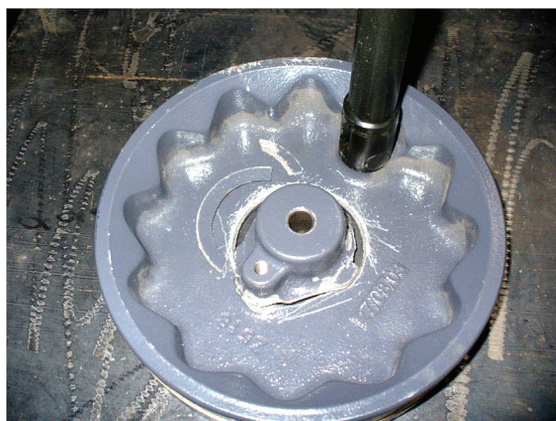
Slika 1. Dio od SL tanke stjenke – prije sanacije

Reparaturno zavarivanje dijelova od sivog lijeva prilično je zastupljeno. Na slikama 1-8 vide se primjeri iz prakse. Sanacija se izvodi REL postupkom zavarivanja na hladno elektrodom EZ – NIKALJ 10 uz čekićanje.

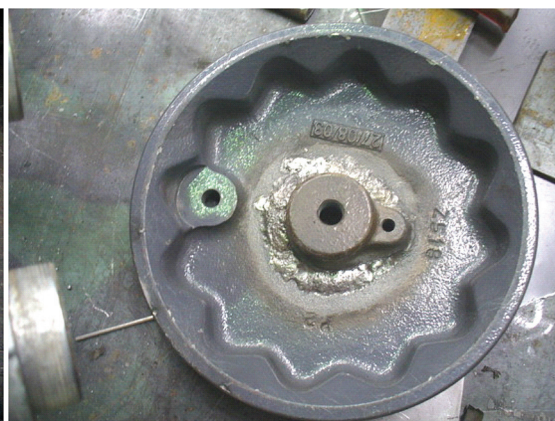
Slika 2. Isti dio saniran TIG/REL postupcima zavarivanja

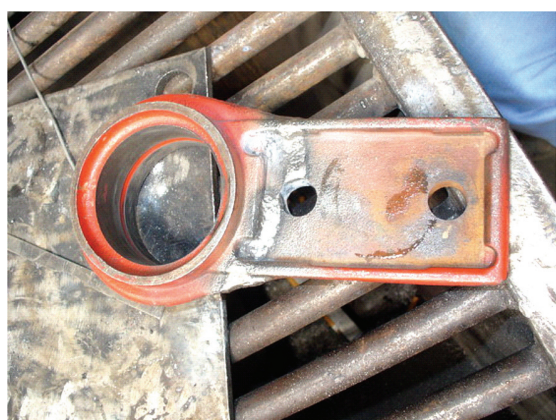
Slika 3. Nosač traktorske kosilice nakon sanacije

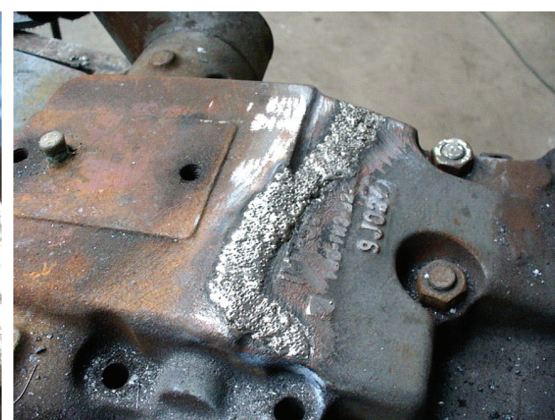
Slika 4. Poklopac mjenjača od SL nakon sanacije

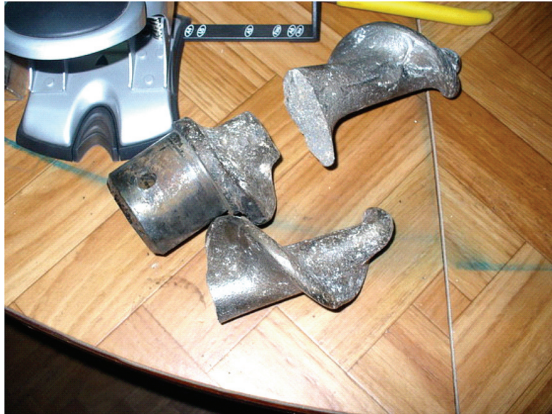
Slika 5. Svrđlo od SL

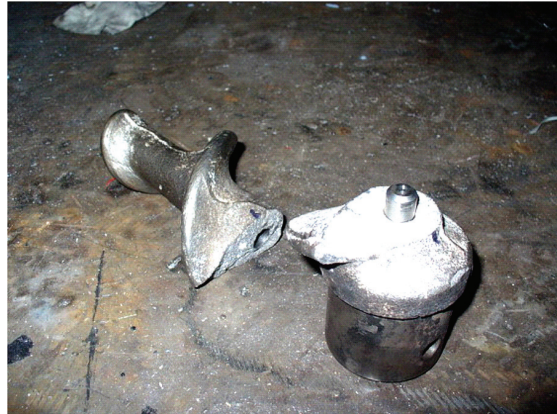
Slika 6. Priprema za sanaciju svrdla

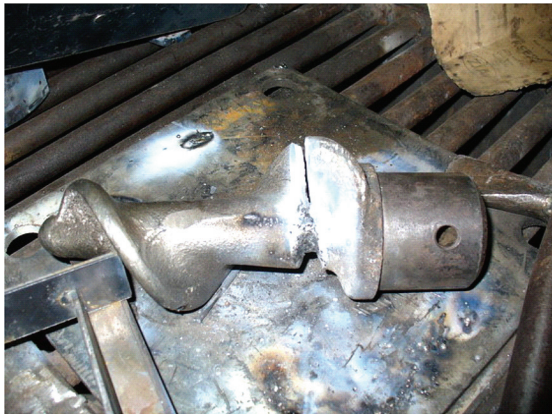
Slika 7. Početak sanacije svrdla

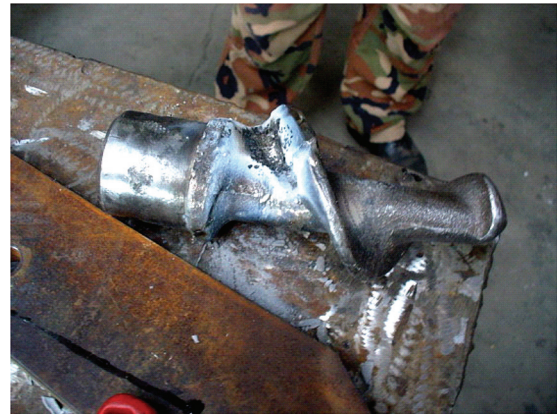
Slika 8. Sanirano svrdlo

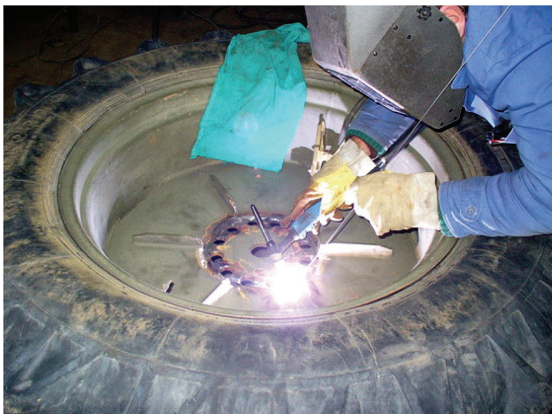
Slika 9. Sanacija naplatka kotača TIG postupkom

Na kotačima m/v vjerojatno zbog konstrukcijske greške (pregustih provrta) učestalo je pucanje. Izvršeno je reparaturno zavarivanje TIG postupkom (provar korijena) i REL postupkom (popuna). Korišteni dodatni materijali za TIG - ER 307 i REL-E 307-15 (slike 9-11). Na kraju su zavari izbrušeni i polirani kako ne bi bilo utjecaja zarezna na nastajanje novih pukotina.

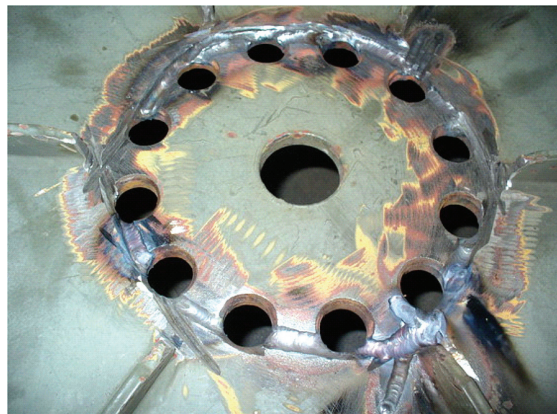
Slika 10. Sanirani naplatak TIG postupkom

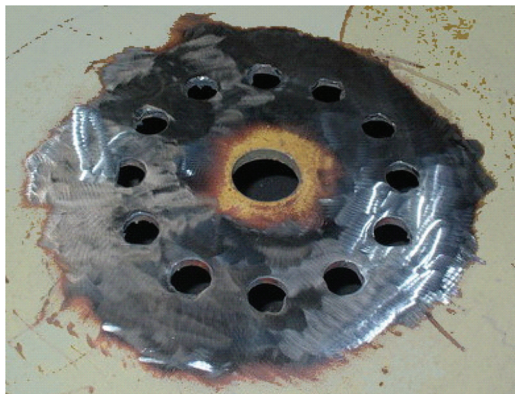
Slika 11. Naplatak nakon poliranja

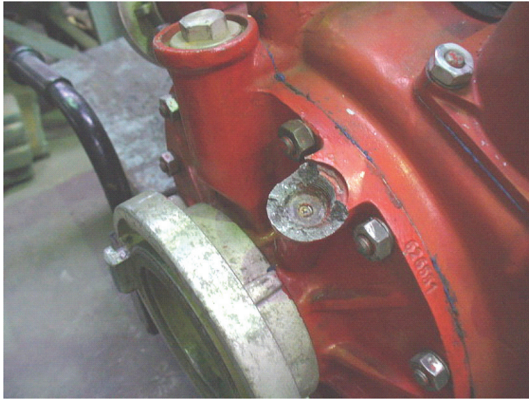
Slika 16. Vodena pumpa bez prihvata za manometar

Na slikama 16-25 prikazani su sanirani dijelovi izvedeni od legura aluminija. Kako se u principu ne zna koji je osnovni materijal, za sanacije koristimo žice SG- $\text{AlSi}$  12 (najčešće, pogotovo ako su dijelovi nauljeni) i SG- $\text{AlMg}$  4. Na slikama 16 i 17 prikazana je sanacija aluminijskog kompresora ubacivanjem novoizrađene aluminijske čahure. Na slikama 18 i 19 prikazana je modifikacija aluminijske dizalice za motor, a na slikama 20-23 sanacija aluminijskih dijelova tende.

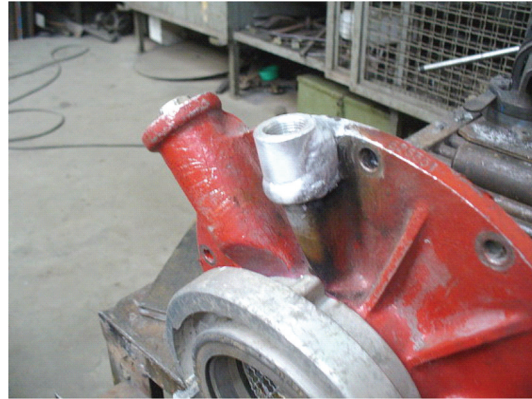
Slika 17. Zavarena čahura od legure Al

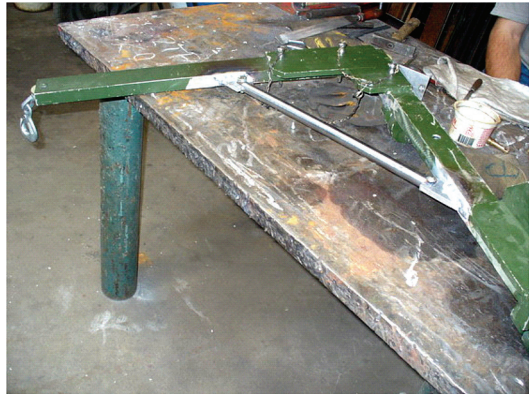
Slika 18. Dizalica ojačana čeličnom šipkom

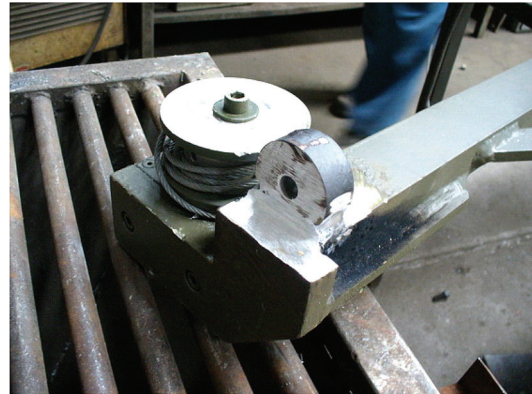
Slika 19. Sanirani popucali dijelovi

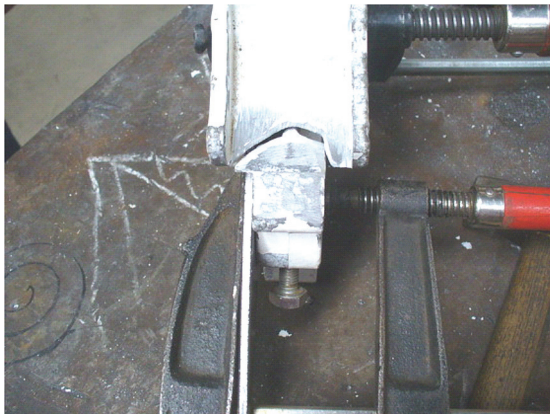
Slika 20. Pripremljeni dio tende za zavarivanje

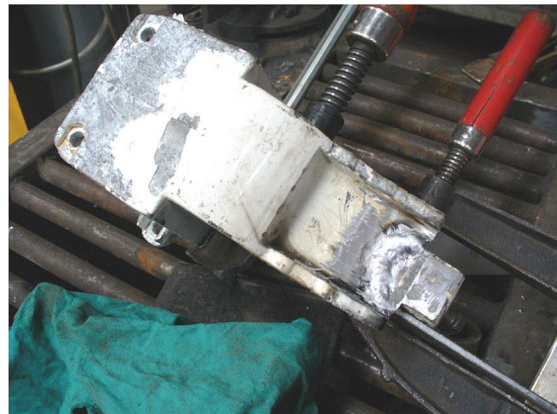
Slika 21. Sanirani dio tende

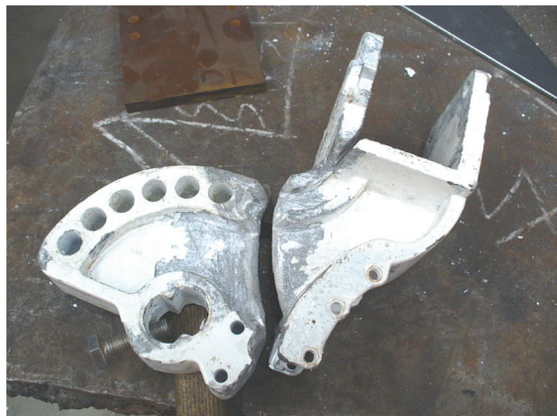
Slika 22. Puknuti dio tende

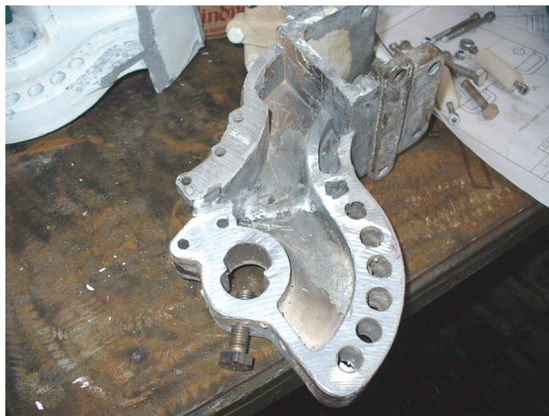
Slika 23. Sanirani dio tende

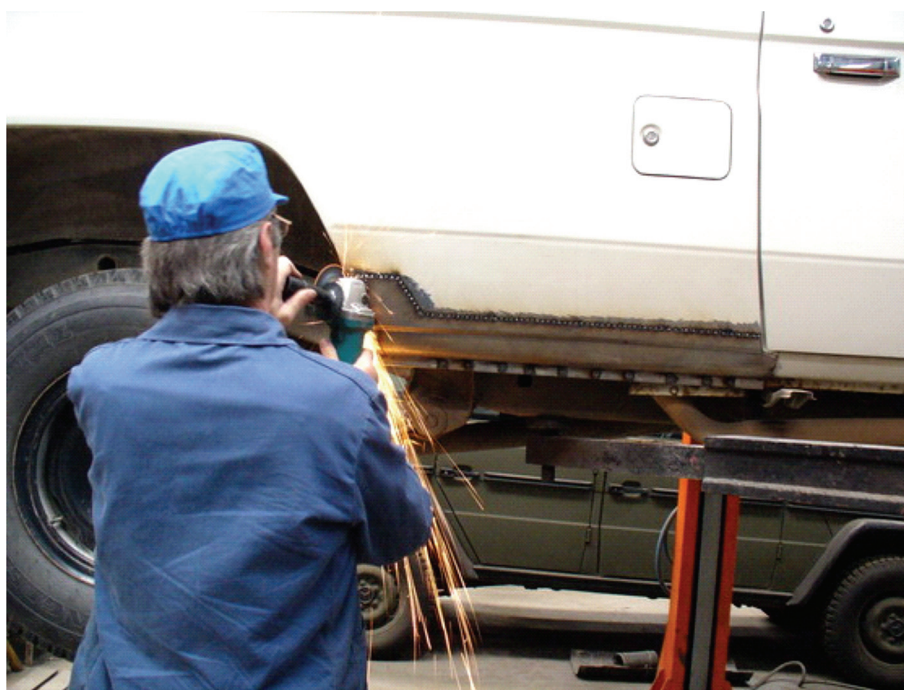
Slika 24. Brušenje točkasto zavarenog spoja

Pored zavarivanja raznovrsnih materijala, vještina djelatnika Remontnog zavoda je i sanacija automobila točkastim zavarivanjem MAG postupkom (slika 24).

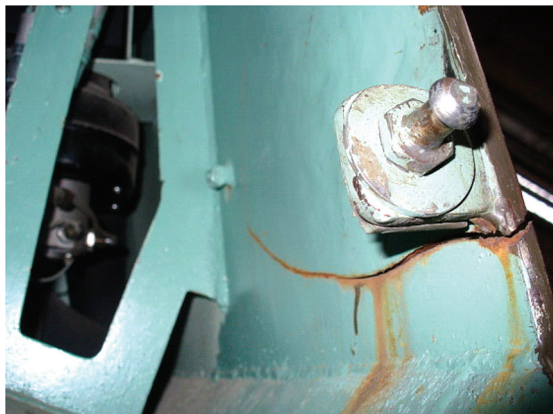
Slika 25. Pukotina na LOV-u s unutarnje strane

Sanacija LOV vozila od pancirnog čelika izvedena je zbog nepristupačnosti zavarivanja s unutrašnje strane TIG i REL postupcima zavarivanja zavarivanja žicom/elektrodom  $\approx$ ER 307/ $\approx$ E307-15 uz predgrijavanje na 150 - 200 °C i međuslojnu temperaturu oko 200 °C (slike 25-30). Nakon zavarivanja zavar je prebrušen i poliran. Nakon zavarivanja izvršena je vizualna kontrola.

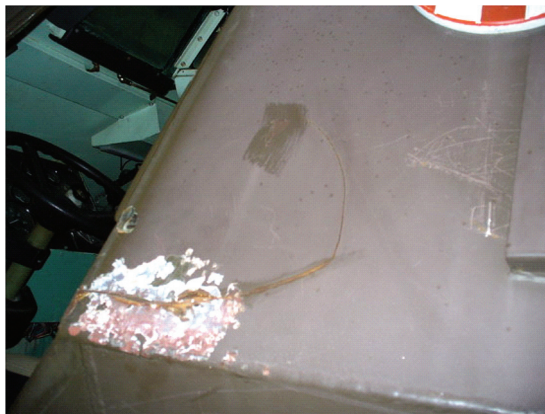
Slika 26. Pukotina s vanjske strane

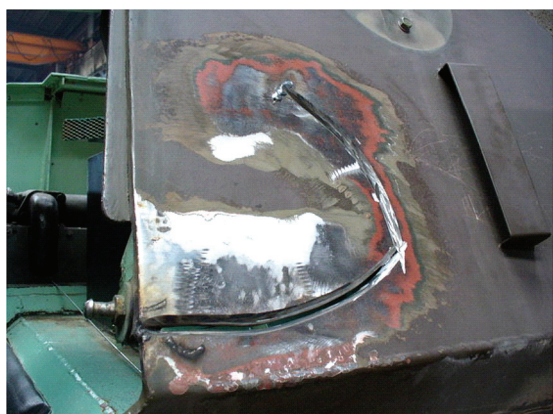
Slika 27. Priprema za zavarivanje

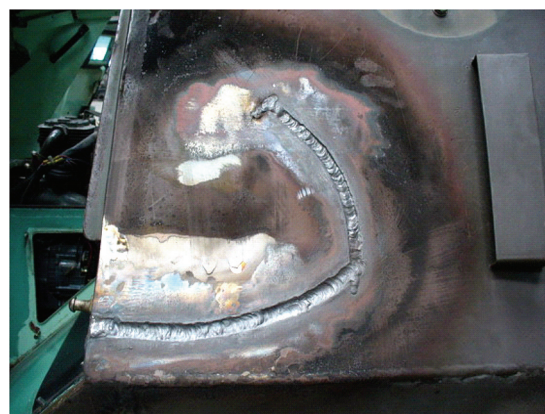
Slika 28. Pukotina zavarena TIG postupkom

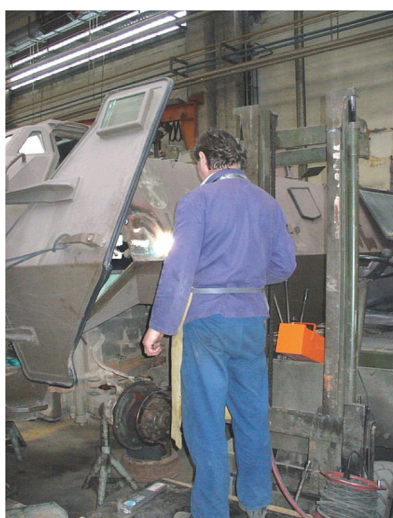
Slika 29. Dogrijavanje nakon zavarivanja

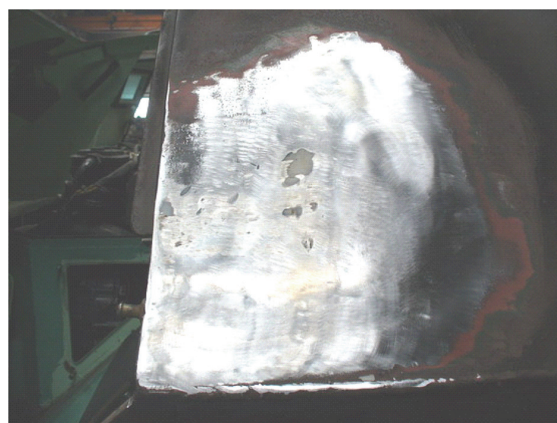
Slika 30. Sanirana i polirana pukotina

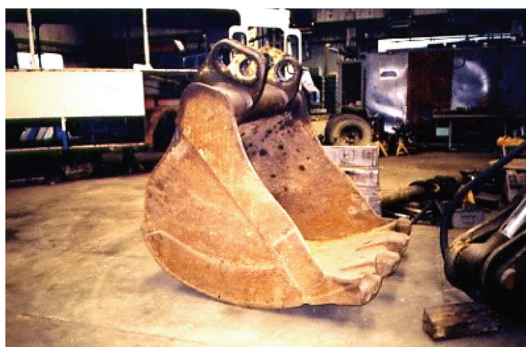
Slika 38. Početno stanje zubi korpe bagera

I na kraju za pohvalu je izvedeno navarivanje zubi korpe na bageru Case Poclain (međuslojni sloj elektrodom  $\approx$ E 307-15 i navarivanje do potrebne visine elektrodom za tvrdo navarivanje EZ - 650 TN). Navarivanje je izvedeno 2004. godine. Utrošeno je prilično i vremena i dodatnog materijala, ali su zato rezultati dobri što se vidi iz priloženog. Zubi korpe bili su navareni i do 200 mm. U praksi su se nakon višegodišnjeg rada u najtežim uvjetima

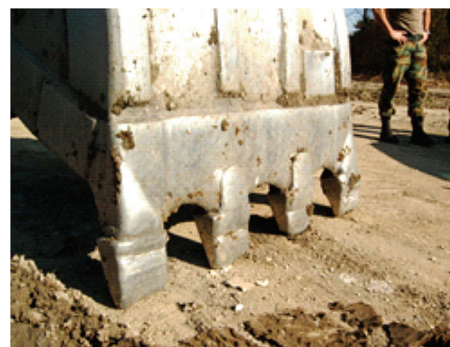
Slika 39. Zubi korpe bagera nakon godinu dana

neznatno oštetili, što se vidi na slikama 38-43.

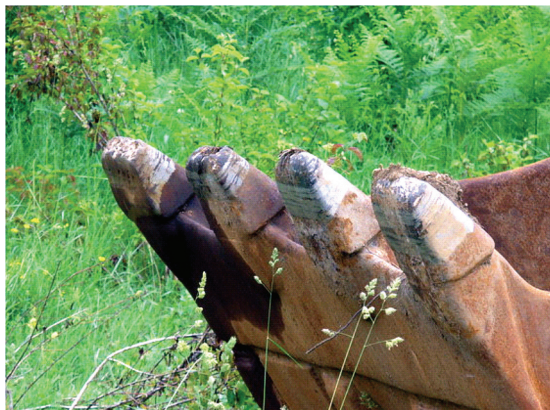
Slika 40. Zubi korpe bagera 2008. godine

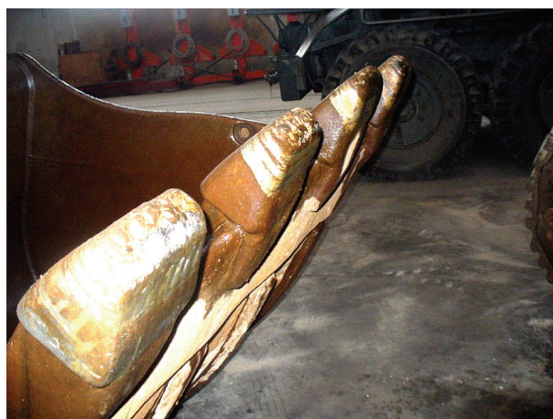
Slika 42. Zubi bagera 2010. godine

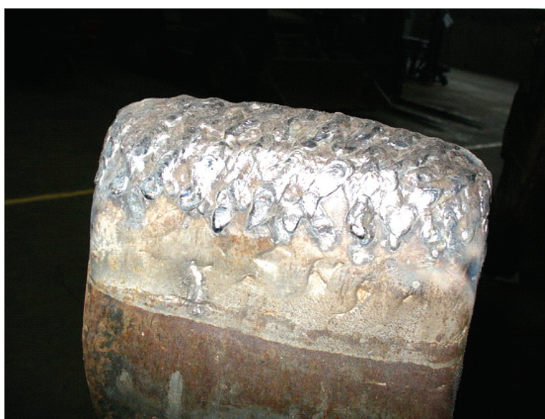
Slika 43. Isti zubi dodatno navareni
