## NERAZORNA ISPITIVANJA I NJIHOVA ULOGA U PROCJENI OPREME TIJEKOM EKSPLOATACIJE

## NON-DESTRUCTIVE TESTING AND THEIR ROLE IN EVALUATION OF EQUIPMENT DURING EXPLOITATION

<sup>1</sup>Damir Pinotić, <sup>2</sup>Stjepan Kožuh, <sup>2</sup>Mirko Gojić

1STSI - Integrirani tehnički servisi d.o.o., Sektor održavanja rafinerija - Tehnička kontrola, A.  
Kovačića 1, 44103 Sisak

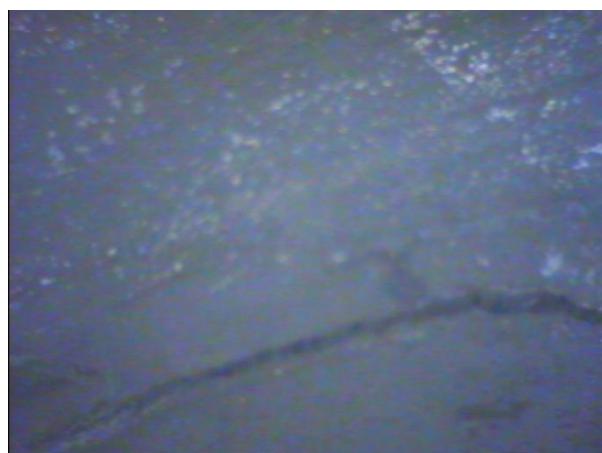
Slika 1. Fotosnimak zavarenog spoja košuljica-plašt

Endoskopski su uočene pukotine i oštećenja košuljice.

Pukotine koja su nastale na zavarenom spoju košuljica – plašt i oko „weldolete“ proširile su se od prethodnog ispitivanja po cijelom opsegu.

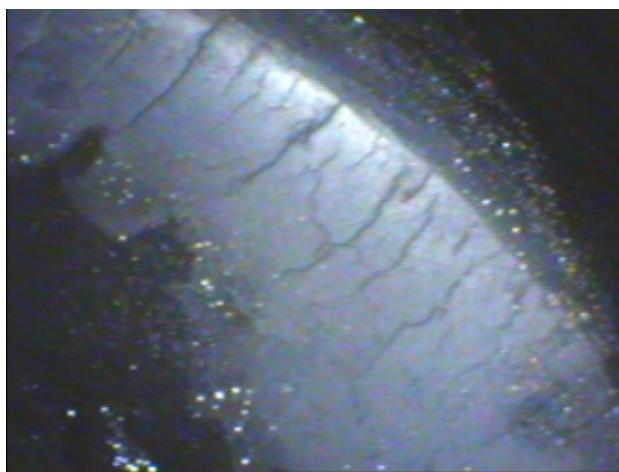
Slika 2. Fotosnimak pukotine oko „weldolete“

S obzirom na širenje pukotina bila je nužna sanacija koja je i provedena zavarivanjem nove „weldolete“ većeg promjera.

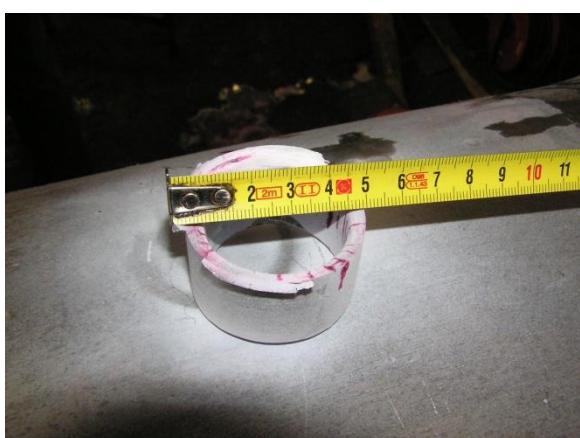
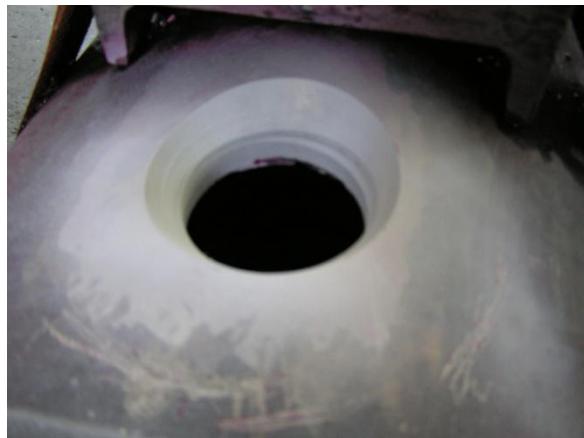
Slika 3. Fotosnimak oštećenog dijela „weldolete“ (a) i priprema za zavarivanje nove „weldolete“ (b)

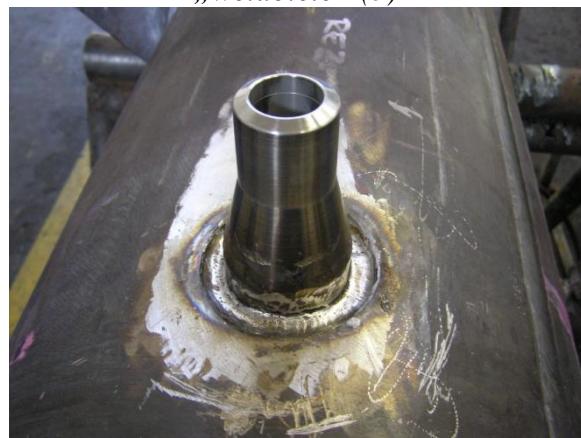
Slika 4. Fotosnimak nove „weldolete“ nakon zavarivanja

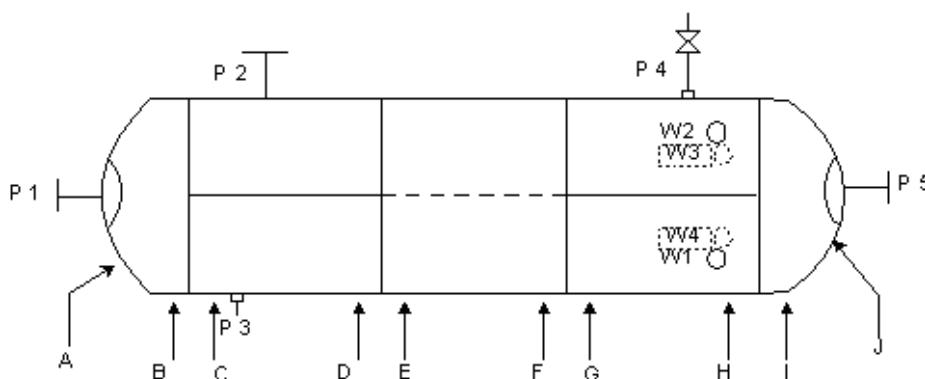
*Slika 5. Shematski prikaz mjernih mesta odabralih za ultrazvučno mjerjenje debljine stjenki*

Mjeranjem debljine stjenki ustanovljeno je da nema značajnijih promjena dimenzija (slika 5, tablica 2). Mjeranjem tvrdoće osnovnog materijala (OM), zone utjecaja topline (ZUT) i zone taljenja uočeno je da tvrdoća osnovnog materijala iznosi od 190 do 236 HV<sub>10</sub>. Povišene vrijednosti tvrdoće izmjerene su u ZUT-u (185-291 HV<sub>10</sub>) i zoni taljenja (238-314 HV<sub>10</sub>). Povišene vrijednosti tvrdoće povezane su s promjenom mikrostrukture zbog unosa topline tijekom zavarivanja te taljenja i ponovnog skrućivanja zone zavara.

A	23,8	23,9	23,9	23,6	P1	22,7	22,8	22,6	22,7
B	28,3	28,8	28,5	28,2	P2	10,6	10,3	10,3	10,4
C	26,0	26,2	26,0	26,3	P3	3,8	3,7	3,8	3,6
D	26,2	26,2	26,0	26,4	P4	4,3	4,4	4,4	4,3
E	26,0	25,9	26,4	26,2	P5	10,1	10,2	10,2	10,2
F	26,4	25,7	25,7	26,3	W1	4,2	4,1	3,8*	3,7*
G	26,3	26,1	26,5	26,5	W2	4,3	4,3	3,9*	3,9*
H	25,8	25,7	25,8	25,5	W3	4,2	4,3	3,9*	4,0*
I	28,0	28,0	27,8	28,0	W4	4,3	4,5	3,9*	3,9*
J	25,1	25,0	24,3	24,6

\* na koljenima cjevovoda iza zavarenog spoja cijev- “weldoleta”

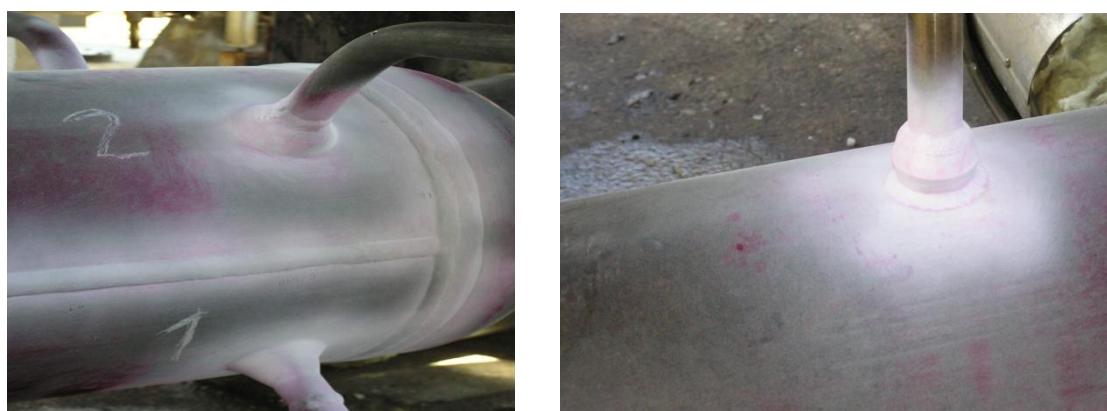
Ultrazvučnim ispitivanjima zavarenih spojeva nisu detektirane nedozvoljene indikacije. Također, ultrazvučnim mjeranjem prigušenja izmjerene vrijednosti su bile unutar prihvatljivih granica. Penetrantskim ispitivanjima s vanjske strane zavarenog spoja nisu uočene nedozvoljene indikacije (slika 6).

*Slika 6. Fotosnimci penetrantskog ispitivanja zavarenog spoja*

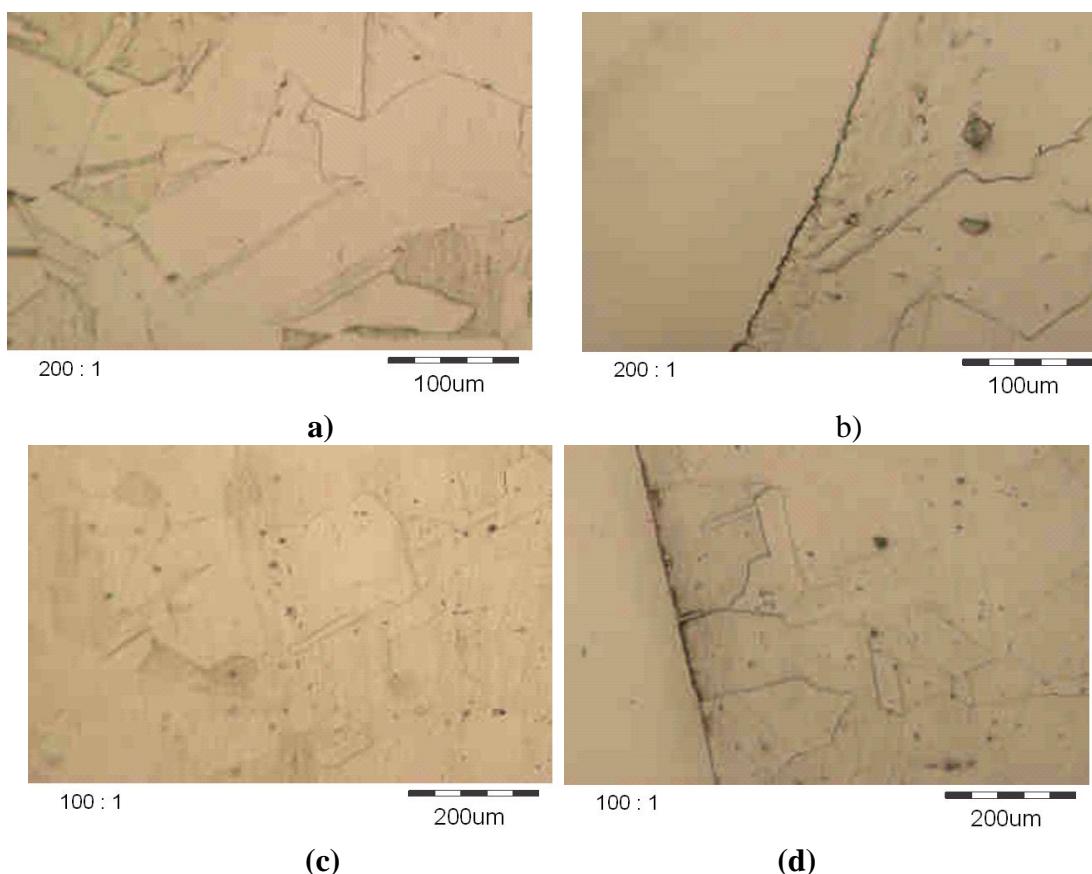
Analizom metalografskih replika osnovnog materijala potvrđena je austenitna mikrostruktura s kristalima dvojnicima koja je karakteristična za ispitivani materijal UNS SB 409, slika 7. Također, može se uočiti mjestimično pogrubljenje zrna. U blizini linije staljivanja uočava se sitnije usmjereni zrno u odnosu na osnovni materijal. Pritom materijal zavara ima znatno grublju

dendritnu mikrostrukturu. Na svim analiziranim mjestima prisutne su sitne jamice („pitting“) po granicama i unutar zrna te mjestimični porozitet.

*Slika 7. Optičke mikrografije radikalno zavarenog spoja snimljene na strani podnice (a-osnovni materijal, b-linija staljivanja) i plašta (c-osnovni materijal, d-linija staljivanja)*
