TEHNOLOGIJA SANACIJE PLAKATURE OMOTAČA REAKTORA U RN BROD

Dragan Mitić, Davor Gruber

Zavod za zavarivanje Beograd

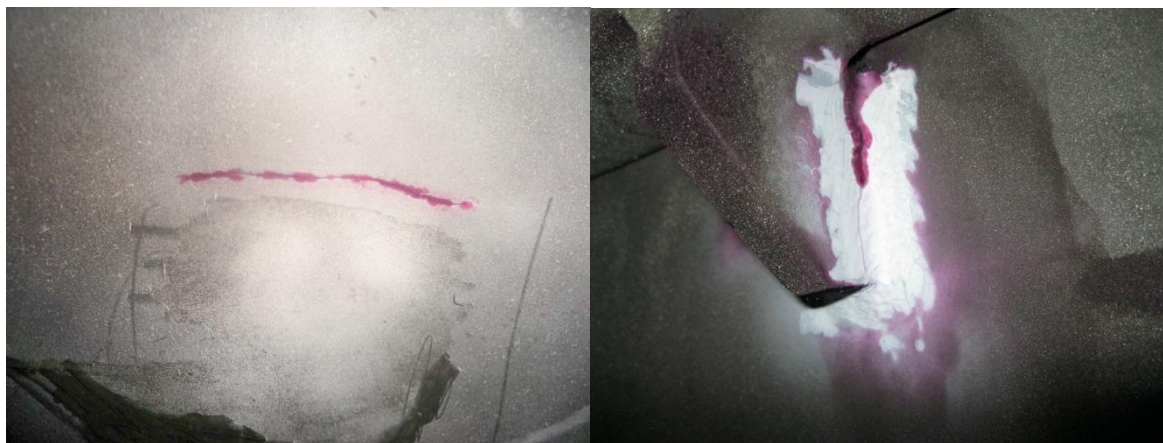
Slika 1

1. Na osnovu vizuelnog nalaza oštećenja plakature, nađene su zone gde je došlo do mestimičnog odvajanja sloja plakature, zbog različitih koeficijenta istezanja dvaju različitih čelika ili zbog grešaka još kod uvaljivanja plakature. (slika br.1)

2. Pored toga, zbog nekontrolisanog zagrevanja reaktora dolazi do širenje omotača, a samim tim do pojave prslina na ugaonim zavarenim spojevima nosača i plakature omotača. Na reaktoru 1A od 12 nosača, došlo je do pojave prslina na 6 zavarenih spojeva nosača, a na reaktoru 1B od 12 nosača, prsline su se pojavile na 5 ugaonih spojeva nosača i plakature. (slika br.2)

Uzevši u obzir oštećenja plakature, kao i pojavu prslina na ugaonim spojevima nosača i plakature, odlučili smo se da sanaciju oštećenja plakature navarimo TIG postupkom, a da popravku ugaonih spojeva izvršimo TIG postupkom zavarivanjem.

Priprema za navarivanje, sastoji se u tome što se "nabubreni deo" skida brušenjem. Priprema za zavarivanje ugaonih spojeva nosača i plakature omotača, sastoji se u tome što se ručnim glodalom izžlebi ivica zavarenog spoja prema plakaturi ili prema nosaču. Nakon pripreme izvrši se ispitivanje penetrantima ivice žleba i onda je on spreman za zavarivanje.
