REPAIR OF DUPLEX STEEL CARGO TANKS

SANACIJA TANKOVA TERETA IZRAĐENIH OD DUPLEX ČELIKA

Toni VIDOLIN¹, Florian SEDMAK¹, Dario KANIŽAI¹, Željko VUČKOVIĆ¹, Duško PAVLETIĆ²

¹*Brodogradilište „3. MAJ“ Liburnijska 3, Rijeka*

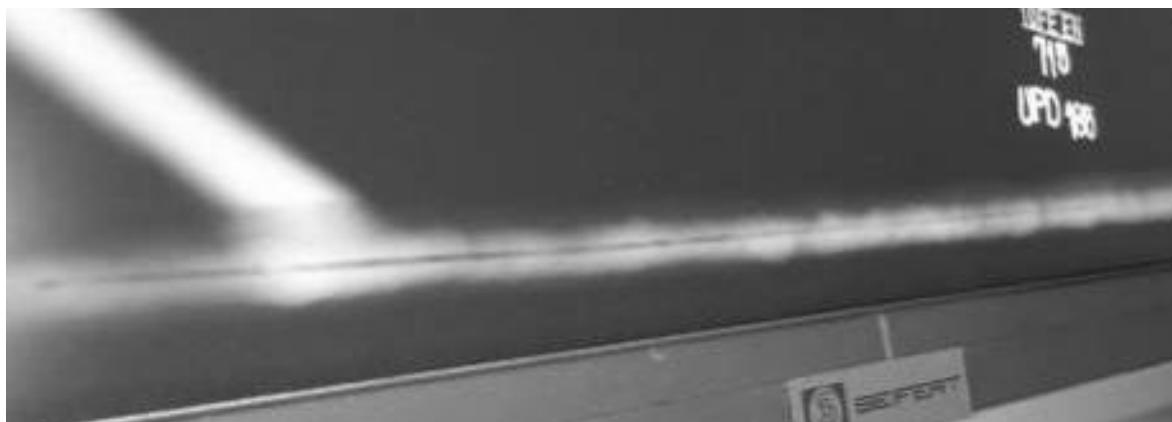
Na preuzetim brodovima, u Brodogradilištu 3. MAJ, tijekom ispitivanja redovnih i dodatnih pozicija, prema odobrenom planu ispitivanja bez razaranja, uočena je indikacija nepotpunog provara korijena kod automatom zavarenog spoja, definirana prema HRN EN 26520 oznakom 402 (neprovareni korijen), slika 4. Pogreška je procijenjena neprihvatljivom po veličini i obliku prema kriteriju prihvatljivosti definiranom normom HRN EN 25817 klase B, koji je bio na snazi tijekom obavljanja ispitivanja bez razaranja za predmetnu novogradnju [6].

*Slika 4. Radiogram s indikacijom pogreške
Fig. 2.Radiograph with discontinuity indication*

Ispitivanje je provedeno na ukupno 208 pozicija na uzdužnim i poprečnim korugiranim pregradama radiografskom metodom, dok je ultrazvučnim ispitivanjem ispitano ukupno 50 pozicija. Od ukupnog broja ispitanih zavarenih spojeva na približno 45% odnosno 379,6 m utvrđena je pogreška i bilo je potrebno izvršiti popravak.

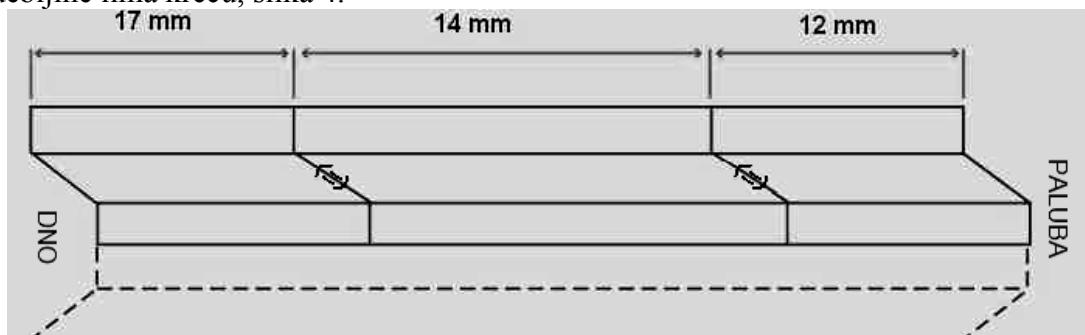
Debljina lima korugiranih pregrada kreće se u rasponu od 12 do 17 mm, slika 5, a samo zavarivanje se izvodi sučeljnim Y spojem prikazanim na slici 6.

Slika 5. Promjena debljine lima po visini korugirane pregrade
Fig. 5. Changes of plate thickness

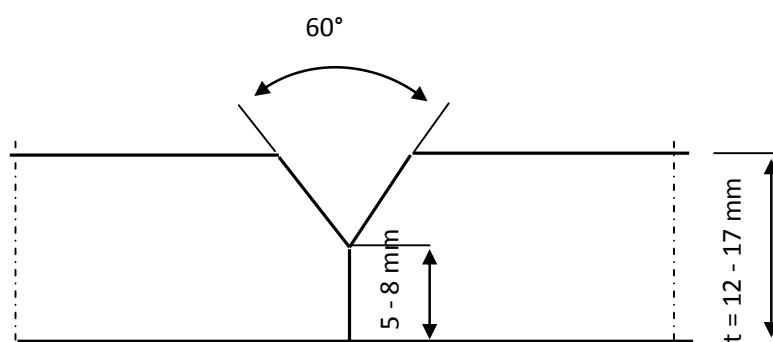
Slika 6. Priprema zavarenog spoja
Fig. 6. Welded joint preparation

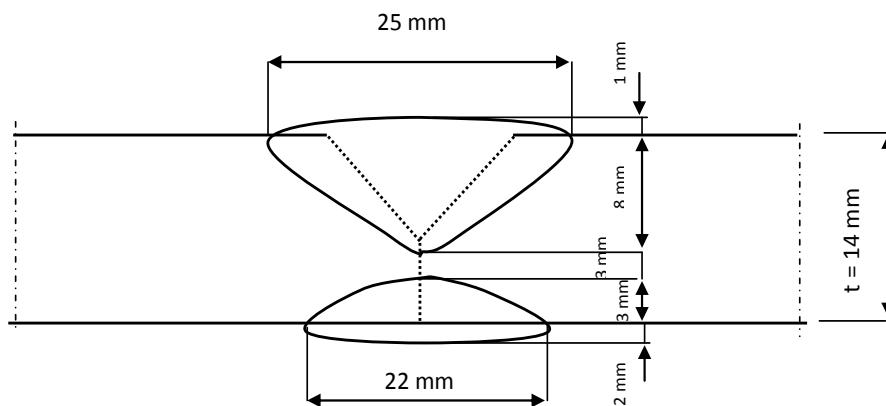
Prilikom ispitivanja duplex zavarenih spojeva ultrazvučnom metodom najveći problem je predstavljalo definiranje vremenske skale i točno pozicioniranje indikacije. Kako se nije uspijevalo sa prihvatljivom preciznošću definirati veličinu i poziciju neprovarenog korijena pomoću ultrazvučnog uređaja, dubina se uspjela precizno definirati pomoću ultrazvučnog mjerača debljine (demetra) tako da se locirala i očitala dubina indikacije sa lica i korijenske strane zavarenog spoja, a zatim se računski došlo do visine indikacije neprovarenog korijena. Metoda i način definiranja pozicije i veličine (dubine) neprovarenog korijena pokazala se dovoljno točnom i jednostavnom, te je korištena pri definiranju strane izvođenja popravka zavarenog spoja, slika 7.

Slika 7. Položaj pogreške u spoju
Fig. 7. Position of discontinuity within joint

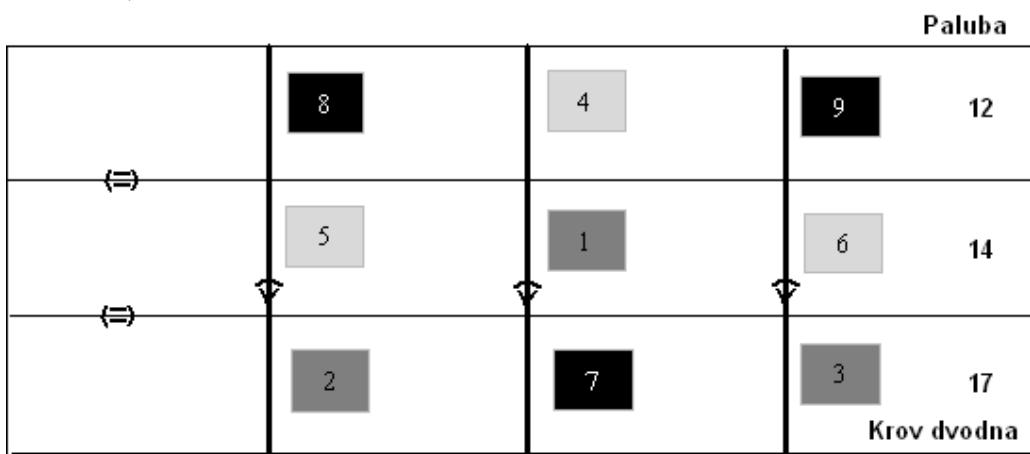
Slika 8. Redoslijed žlijebljenja i zavarivanja
Fig. 8. Gouging and welding sequences

Također, kako bi se spriječila pojave deformacija i zaostalih naprezanja uslijed unosa topline prilikom izvršenja popravka definiran je redoslijed žlijebljenja i zavarivanja kojega se je potrebno striktno pridržavati, slika 8.

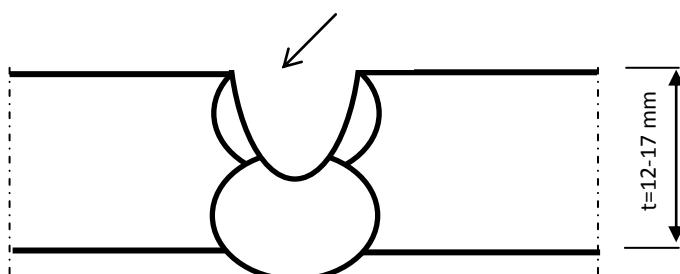
žljebljenjem izvaditi pogrešku

Slika 9. Detalj popravka – žljebljenje
Fig. 9.Gouging plan

Pogreška neprovarenog korijena utvrđena u zavarenom spoju mora se potpuno ukloniti postupkom žljebljenja, slike 9. i 10. Žljebljenje je izvedeno pomoću uređaja za ručno žljebljenje plazmatskim lukom uz korištenje zraka kao plazma plina. Pri tome je posebno bitno osigurati da je korišteni plazma plin odnosno u ovom slučaju zrak čist, suh i nezauljen. Kako bi se izbjegla kontaminacija duplex čelika izvan zone popravka, zonu popravka se izolira staklokeramičkim platnom. Ispod samog mjesta popravka postavljena je posuda od nehrđajućeg čelika ispunjena vodom u koju pada rastaljeni metal nastao žljebljenjem.

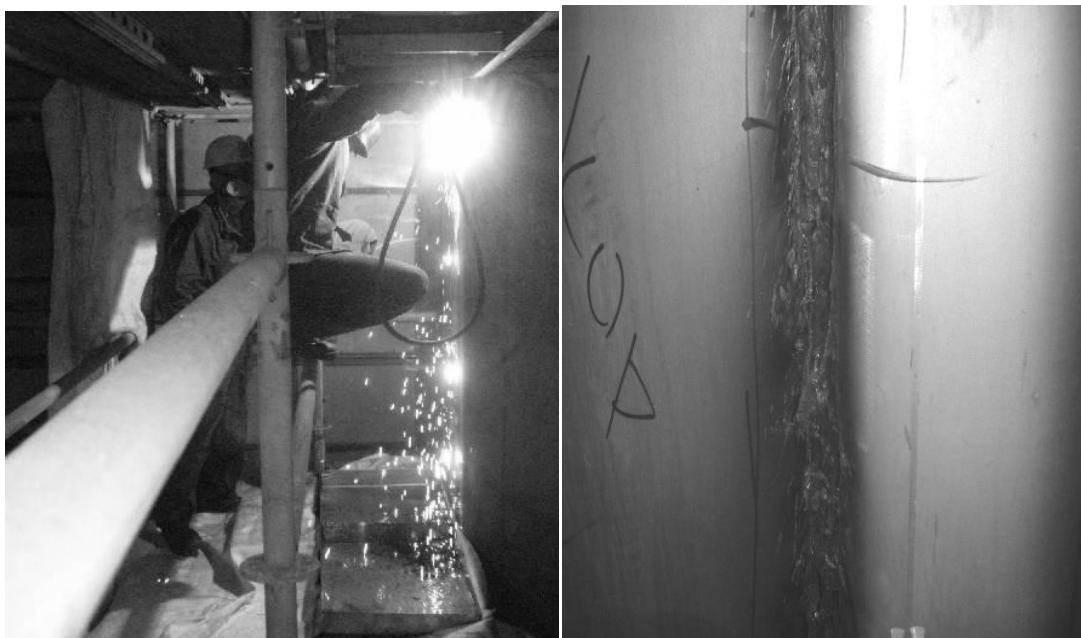
Slika 10. Prikaz žljebljenja
Fig. 10.Gouging

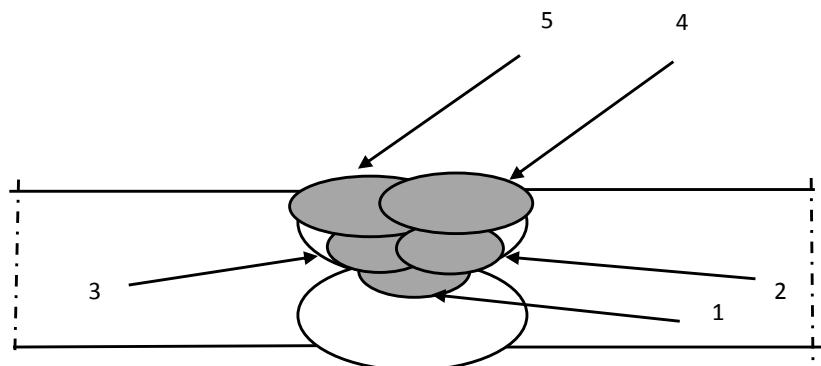
Slika 11. Detalj popravka – zavarivanje

Fig. 11. Welding plan

Zavarivanje je izvršeno elektrolučnim postupkom u atmosferi aktivnog plina (MAG). Kao zaštitni plin korišten je 100% ugljični dioksid. Kao dodatni materijal korištena je praškom punjena žica oznake prema EN ISO 17633-A: T 22 9 3 NL P C1. Popravak je izvršen u vertikalnom (PF) položaju zavarivanja. Plan spoja i parametri zavarivanja dani su na slici 11 i u tablici 2.

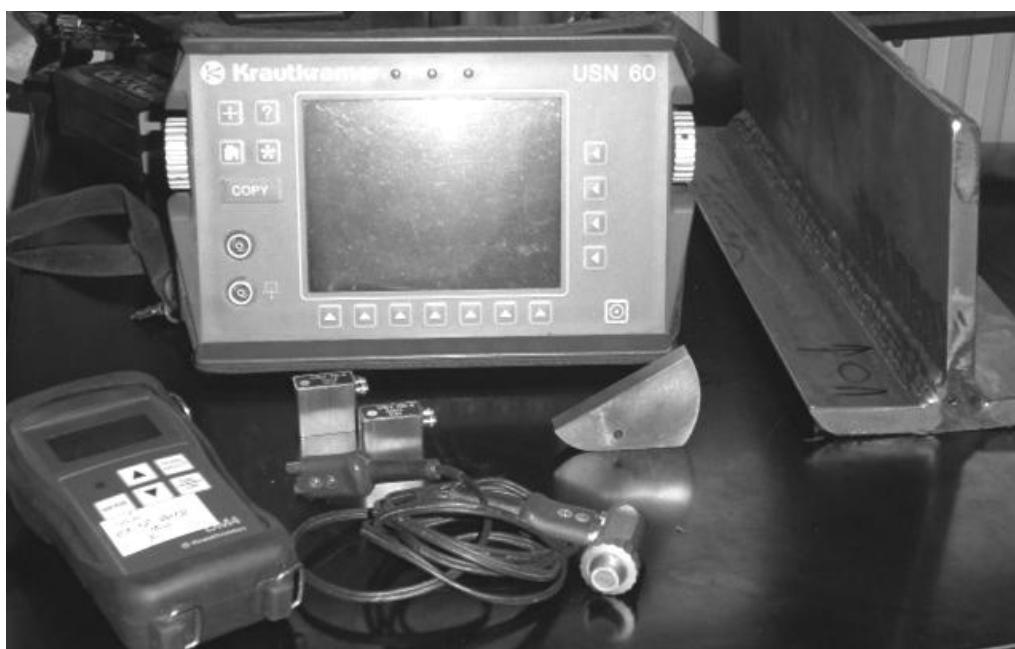
Slika 12. UT / sonde / kalibracijski blok

Zavareni spoj nakon popravka ispituje se ultrazvučnom metodom u obimu od 25% ukupne dužine popravka (za debljine materijala iznad 14mm) koristeći Krautkramer kutne ultrazvuče sonde tip VSY-60⁰/70⁰ – 4MHz, ultrazvučni uređaj Krautkramer USN 60 i EN 22825 normu kao podlogu pisanoj radnoj uputi i kalibracijskim blokom i uzorcima sa poznatim indikacijama izrađenima iz duplex čelika, slika 12. Takodjer, provodi se radiografsko ispitivanjem u obimu od 15% ukupne dužine spoja, sa obaveznim ponavljanjem redovnih radiografskih pozicija koje su bile predmet reparacije

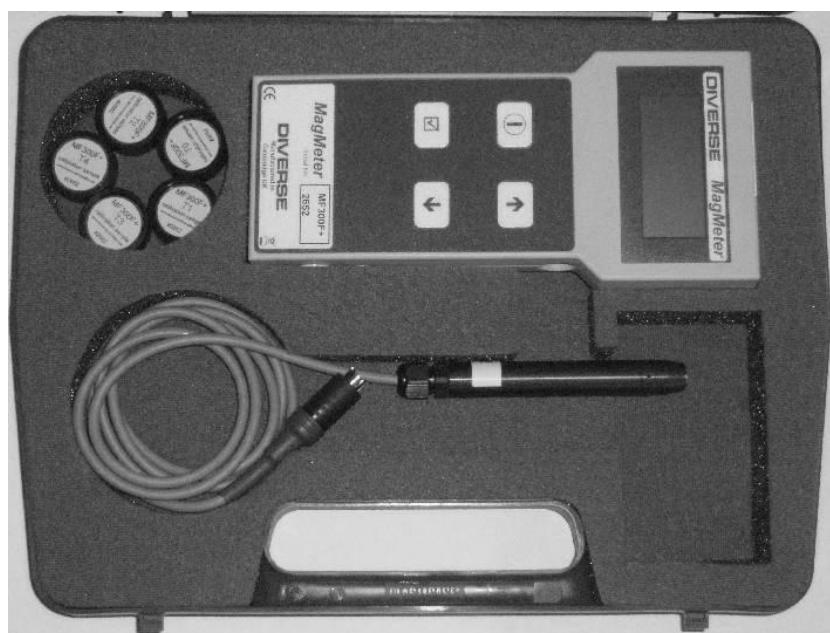
Slika 13. Uredaj FerriteMeter MF300F+

Mjerenje sadržaja ferita izvršeno je ravnomjerno na svim zavarima na kojima je rađen popravak. Ispitane su ukupno 143 pozicije, a izmjereno je ukupno 429 mjernih točaka. Sve izmjerene točke bile su zadovoljavajuće odnosno postotak ferita bio je unutar zadanih granica.

Tijekom zavarivanja duplex čelika, sadržaj ferita u zoni zavara može lako poprimiti neželjene vrijednosti bilo zbog korištenja pogrešnog dodatnog materijala bilo zbog pogrešnog unosa ili odvođenja topline. Samo mjerjenje na licu mjesta može pružiti sigurnost da prilikom zavarivanja nije došlo do promjene optimalnog postotka ferita. Sadržaj ferita mora se kretati između 20% i 70% i tada zavar ima dobra korozionska i mehanička svojstva. U opisanom slučaju mjerjenje je izvršeno uređajem DIVERSE FerriteMeter MF300F+, slika 13. Uredaj radi na principu magnetske indukcije i mjeri sadržaj ferita u austenitnom ili duplex čeliku u rasponu od 0,1 – 115 FN ili 0,1 – 83% FE.
