IZRADA KOTLOVSKIH KOMPONENTI OD ČELIKA P91 ZAVARIVANJEM

Tihomir Marsenić, Božo Despotović, Tvrtko Majstorović
tihomir.marsenic@ddtep.power-m.hr

Đuro Đaković Termoenergetska postrojenja, Dr. Mile Budaka 1, Slavonski Brod, Hrvatska

MANUFACTURING OF BOILER'S COMPONENTS FROM P91 STEEL BY WELDING

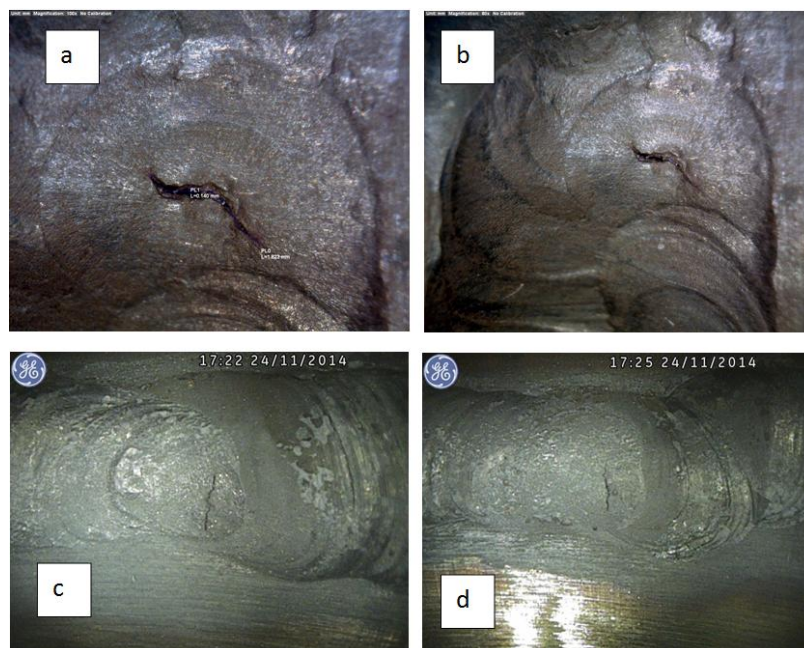
Slika 6. Pukotine u zavaru spoja priključak – komora otkrivene endoskopskom kontrolom

Korišteni dodatni materijal bio je Thermanit MTS 3. Kriterij prihvatljivosti definiran je prema normi EN ISO 5817 nivo B. Na osnovu tih kriterija, maksimalno dopušteno nadvišenje u korijenu zavara moglo je iznositi 2,6 mm, ako je širina korijena nakon zavarivanja iznosila 6 do 8 mm. Tijekom direktne vizualne kontrole lica i korijena zavara nisu otkrivene neprihvatljive greške. Osim direktne vizualne kontrole provedena je indirektna vizualna kontrola, upotrebom endoskopa. Endoskopskom kontrolom korijena zavara uočene su greške tipa pukotina na korijenom prolazu (slika 6.)

Ove greške jako su malih dimenzija, tako da nisu otkrivene direktnom vizualnom kontrolom. Učestalost ove pojave je bila 20%, odnosno 6 grešaka na ispitnoj komori.

Većina grešaka koje su se pojavljivale tijekom zavarivanja priključaka na komore su greške poznate pod nazivom tople ili solidifikacijske pukotine. Vrlo malih su dimenzija, pa se također mogu nazvati i mikropukotinama. Zbog male veličine ne mogu se detektirati vizualnom kontrolom upotrebom ogledala i bez uvećanja. Pukotine su se pojavljivale samo u korijenu zavara.

S obzirom na lokaciju pukotine nastaju u završnom krateru. Najčešće se pojavljuju na mjestu zatvaranja korijena u 6 sati i 12 sati, i to u kupki koja se posljednja skrućuje s unutrašnje korijene strane (slika 6 c i d). Pukotine se uglavnom protežu poprečno na korijen zavara, i to u dijelu korijena prema priključku. Također, pojavljuju se u pretaljenom (propaljenom) osnovnom materijalu priključka u završnim kraterima (slika 6 a i b).

Prema vremenu nastanka pukotine se pojavljuju u zadnjoj fazi skrućivanja taline, tijekom prekida električnog luka u korijenom prolazu na mjestu sastava korijena u 6 i 12 sati. Prekid luka izvodi se na mjestu sastava korijenog prolaza kako je prikazano na slici 6 c i d.

Pukotine koje se pojavljuju zbog ponovnog protaljivanja (propaljivanja) su nešto veće ovisno o unosu topline (slika 6 a i b). Pukotina na slici 6 a jedna je od većih i ima sljedeće dimenzije: duljina x širina x dubina = 1,823 x 0,140 x 1,4 mm.

- Tokom zavarivanja 2. i 3. prolaza (posebno 3. prolaza) često dolazi do propaljivanja korijena zavara ili osnovnog materijala – priključka. Propaljivanje ne mora biti veliko, ali mogu uzrokovati sitnu pukotinu u završnom krateru na korijenu zavara (slika 6 a) ili na rastaljenom priključku. Propaljivanje korijena zavara ili priključka uzrokovano je visokim unosom topline tijekom zavarivanja 3. prolaza.

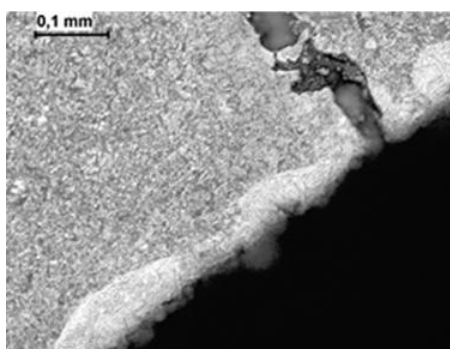
Slika 7. Mikrostruktura u okolini pukotine korijena zavara, uzorak PTC NW9

Na slici 7 prikazana je mikrostruktura u okolini pukotine. Sa slike se može zaključiti da se radi o pogrubljenju zrna u okolini pukotine i promjeni strukture na površini korijena zavara. Oko pukotine izraženo je pogrubljenje feritnih zrna, dok u ostatku korijena zavara prevladava pravilna martenzitna struktura. Uzrok promijene mikrostrukture i pojave pukotina može se opisati velikim unosom topline tijekom zavarivanja.

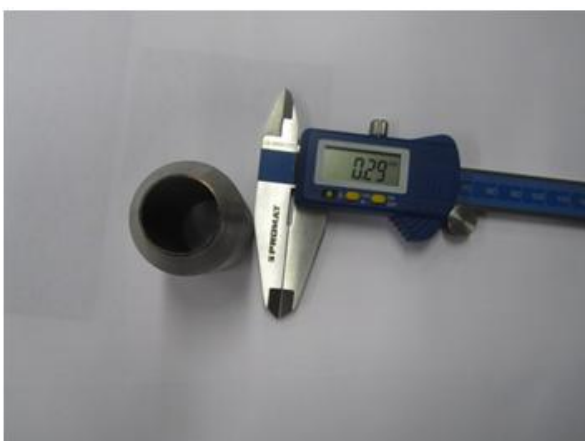
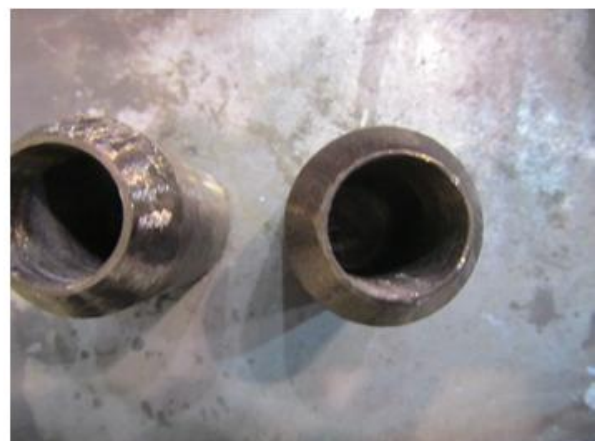
Slika 8. Neodgovarajuća visina nosa na priključku

- Neodgovarajuća priprema spoja koja odstupa od detalja pripreme koja je specificirana prema crtežu. U prvom redu misli se na duljinu nosa na priključku, koja je u stvarnosti ispod 0,5 mm, pa čak i manja zbog tolerancije debljine stjenke cijevi. Definirana visina nosa na crtežu iznositi će 1 mm u minusu 0,2 mm. Tijekom zavarivanja spoja uz ovakvu pripremu, ivica nosa se rastaljuje brzo i nekontrolirano, čime je rad zavarivača otežan. Na mjestu zatvaranja korijena zavara malo dužim zadržavanjem i štanjanjem električnog luka dolazi do propaljivanja gornjeg dijela ovako tankog nosa na priključku što ponekad uzrokuje pukotinu u završnom krateru (slika 8).

- Priprema spoja treba biti sa što užim tolerancijama, posebno visina nosa na priključku koja treba biti minimalno 1 mm. Preporuka je da kut na priključku iznosi manje od 60° , a razmak u grlu žlijeba 3 - 3,5 mm.

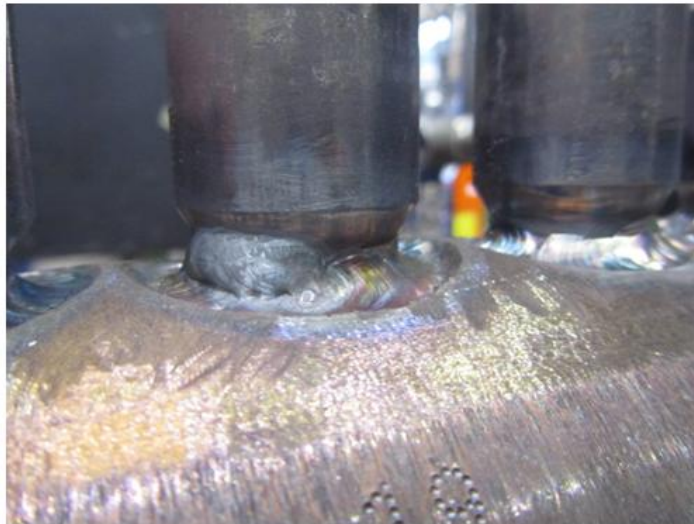
Slika 9. Oksidirana površina lica zavara zbog neispravnog TIG gorionika koji uzrokuje miješanje argona sa zrakom

- Neispravna oprema za zavarivanje također može biti uzrokom pojave pukotine u korijenu zavara. Tako npr. neispravan TIG gorionik koji ne osigurava dobru zaštitu rastaljenog metala, odnosno uzrokuje miješanje argona sa zrakom. Onečišćen zaštitni plin argon sa zrakom uzrokuje propaljivanje korijena zavara ili osnovnog materijala u 3. prolazu iako se zavarivanje ne izvodi sa visokim unosom topline i velikom strujom zavarivanja. Ovakva odstupanja mogu se prepoznati izgledom lica zavara koje treba biti glatko i sjajno. U slučaju nekvalitetne zaštite zavar je taman i nekontrolirano se oblikuje (slika 9).
