TEHNOLOGIJA REPARATURE VRATILA DUPLOG LEŽAJA RADNOG KOLA MLINA ZA PRERADU UGLJEA

Ključne riječi: vratilo duplog ležaja, mlin za preradu ugljena, pukotine

COAL PROCESSING MILL IMPELLER DOUBLE-BEARING SHAFT REPAIR TECHNOLOGY

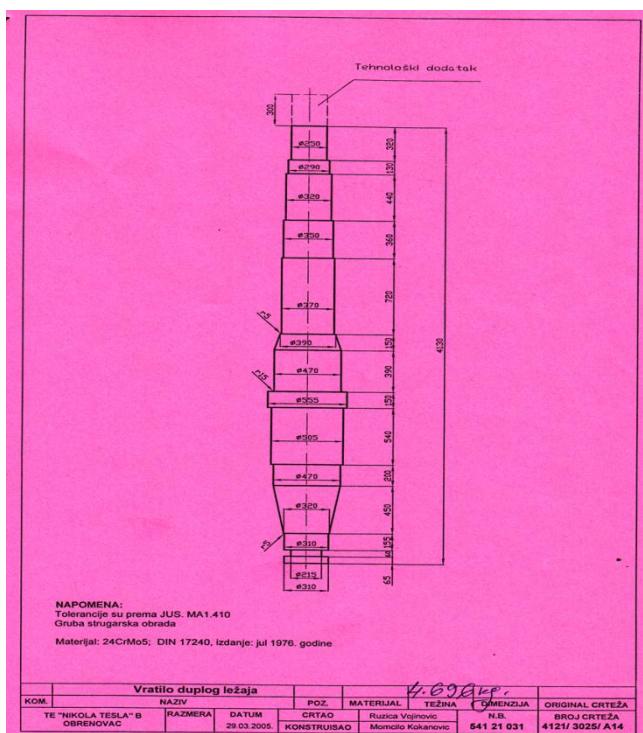
Slika 1. Crtež vratila duplog ležaja

Na osnovu zahteva Naručioca, uradjena je tehnologija sanacije navarivanjem vratila duplog ležaja. Materijal vratila je čelični otkovak 24CrMo5 DIN 17240, crtež 4121/3025/A14. Dimenzije vratila su od Ø215 kao najmanjeg prečnika do Ø555 najveći prečnik, dužine 4130mm, a ukupne težine oko 4.700 kg. Originalni crtež vratila prikazan je na slici 1.

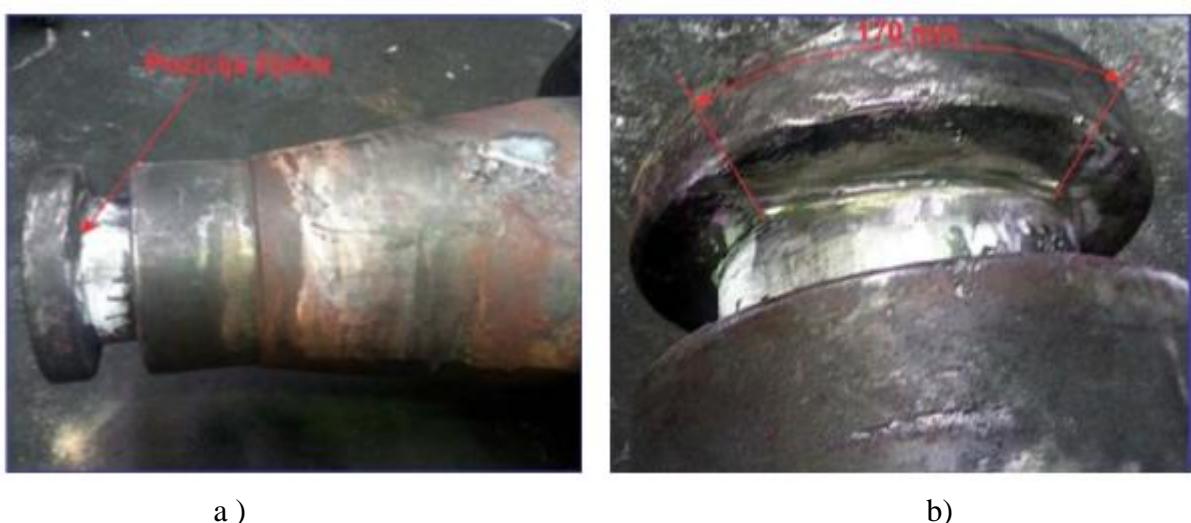
Na osnovu nalaza Naručioca posla, a na osnovu ispitivanja magnetskim česticama ispitivača "Kommata" Beograd, izveštaj br. 94/14 MT-01 od 20.11.2014 god., ustanovljeno je postojanje prsline na vratilu duplog ležaja L13 u žlebu osigurača za radno kolo.

Prslina je u potpunosti uklonjena brušenjem, a dimenzije žleba nastalog uklanjanjem prsline su (slika 2 a i b) :

Slika 2. a – pozicija žleba, b – dužina žleba nastala uklanjanjem prsline

Dimenzije i položaj žleba nastalog uklanjanjem prsline:

- Rastojanje od nulte tačke: 40mm (nulta tačka je pozicija žleba za klin na vratilu);
- Dužina žleba: 170mm; max. širina žleba: 20mm; max. dubina žleba: 18mm

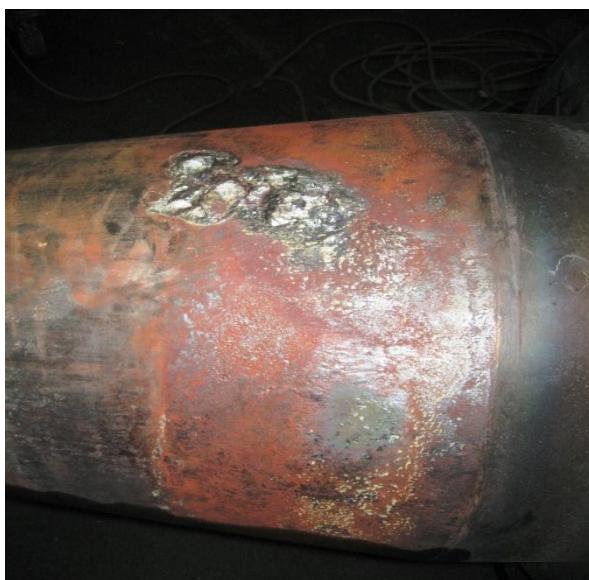
Nastala oštećenja na delu konusa vratila prikazano je na slici 3.

Slika 3. Nastala oštećenja na delu konusa vratila

Pored toga potrebno je navariti zonu konusa u širini od 150mm od strane većeg prečnika konusa Ø470mm, prema manjem prečniku konusa Ø321mm na tri pozicije. Tačan broj prolaza-slojeva navarivanja odredili smo nakon predobrade vratila duplog ležaja u zoni konusa širine 150mm, kao i u zoni žleba osigurača za radno kolo.

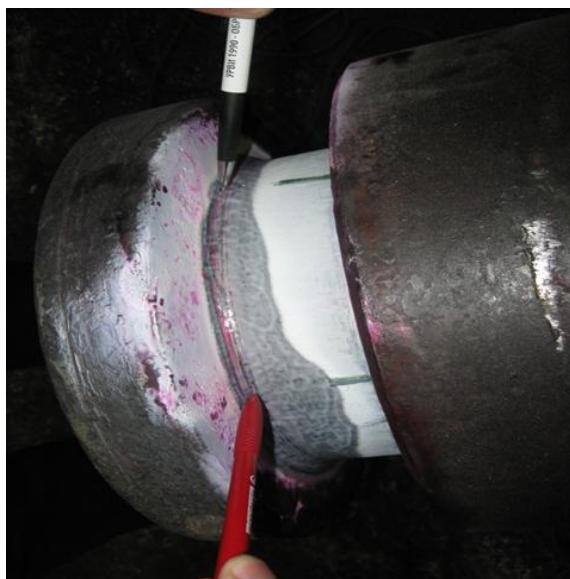
Slika 4. Izvršena priprema žleba za zavarivanje

Nakon izvršenog vizuelnog ispitivanja i penetrantskog ispitivanja (slika br.4 i 5), od strane ispitivača Zavoda za zavarivanje Beograd, utvrđeno je da u žlebu koji je izbrušen, nema indikacija prsline, ali da postoji odstupanje u širini žleba osigurača za radno kolo na desnoj strani, na kraju vratila. To znači, da se mora navariti bočna strana žleba prema kraju vratila, kao i da postoji smanjenje širine na kraju vratila na delu prečnika Ø310mm.

Mehanička priprema žleba podrazumeva otklanjanje prsline iz osnovnog metala, kao i otklanjanje predhodnog zavara i nanosa tvrdog metala iz pređašnjih sanacija na delu konusa.

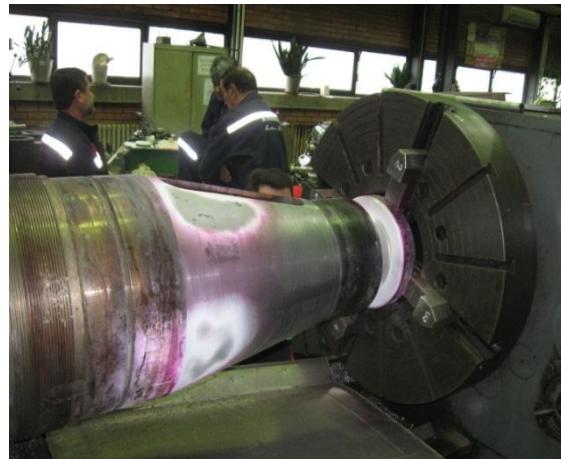
Slika 6. Navarena zona konusa

Elektrodom sa bazičnom oblogom FOX NIBAS 70/20 Ø3,25mm navarivane su bočne strane žleba, gde dolazi osigurač za radno kolo u 2 prolaza. Elektrodom sa bazičnom oblogom EN ISO 3580-A E CrMo1 B 4 2 H5 FOX DCMS Kb je navarivano u dva prolaza istorodnim materijalom, kao što je materijal vratila, a u delu konusa sa jedan do dva prolaza. Pored toga njome smo navarili i gornju bočnu stranu krajnjeg dela vratila Ø300mm sa dva prolaza. Na slici 6 prikazana je navarena zona konusa.

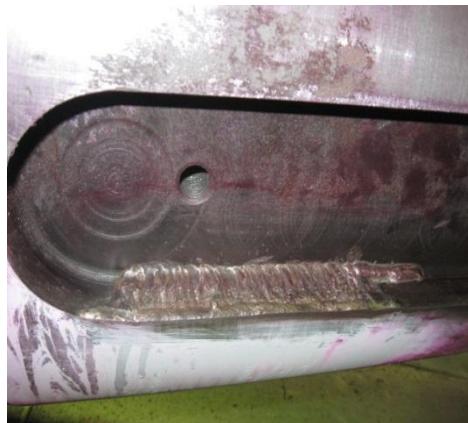
Slika 7 prikazuje zavarivanje u zoni žleba za klin.

Slika 7. Zavarivanje u zoni žleba za klin

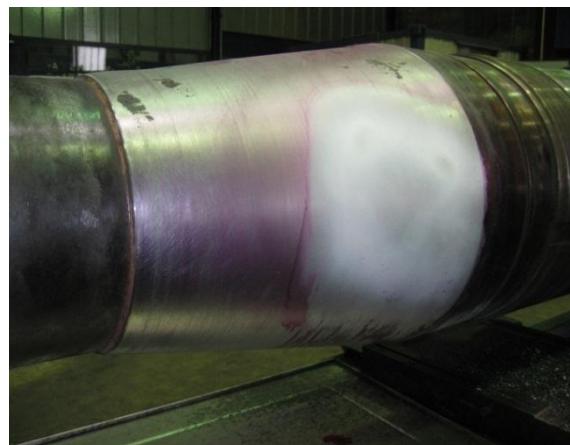
Slika 8. Ispitivanje konusa penetrantima

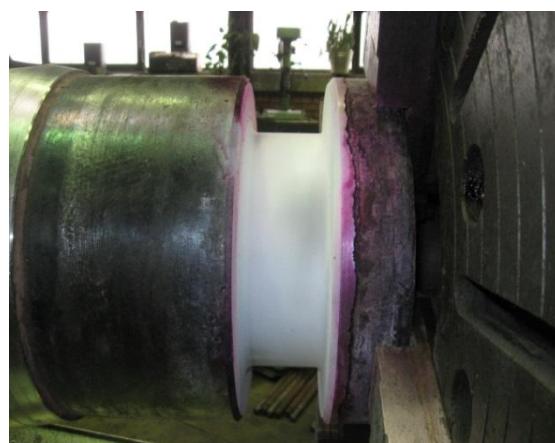
Slika 9. Ispitivanje žleba za ležaj

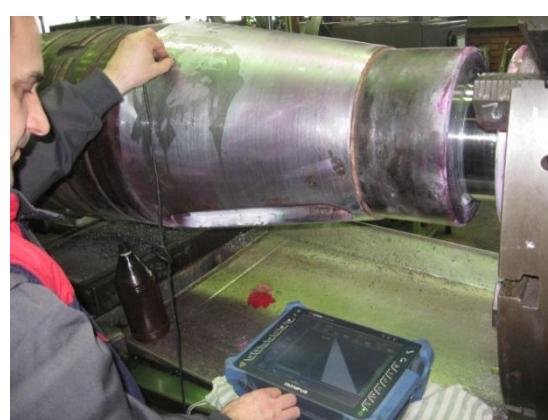
Slika 10. Ispitivanje ultrazvukom

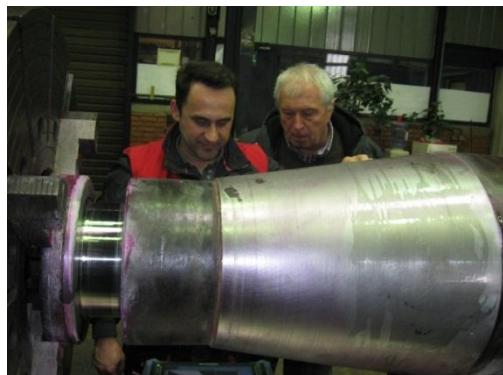
Slika 11. Vizualno ispitivanje
