THE APPLICATION OF SOME METHODS FOR MATERIALS TESTING WITH AND WITHOUT DESTRUCTION

Vlatko Marušić, Amela Porobić, Ivo Đurić, Ilija Džepina, Ivan Opačak

Keywords: power plants, damage, test methods

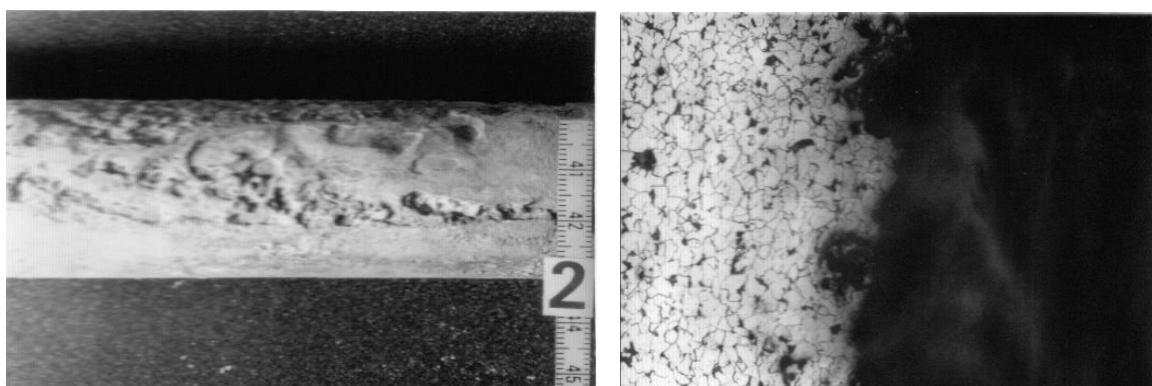
Prvi je primjer uočen na cijevima konvektivnog snopa izrađenog od čelika St 35.8/I (Č1214/I) vrelovodnog kotla loženog mrkim ugljenom. Koroziski proces se odvijao u dimnim plinovima s vrlo visokim udjelom sumpornih spojeva (46,73 % SO₃ u talogu) u području gdje su zbog pada brzine plinova i taloženja čestica pepela nastajale klice koje su pospešile kondenzaciju relativno hladnih plinova uz stijenknu cijevi (prema projektu temperatura vode se kreće od ulaznih 110 °C do izlaznih 140 °C). Ovdje su nataлоžene čestice pospešivale postizavanje rosišta zajedno s nižim brzinama i tlakovima na suprotnoj strani od naleta dimnih plinova, slika 1. Zaključeno je da temperatura vode na ulazu u konvektivni snop, za ugljen s ovako visokim udjelom S, ne bi smjela biti niža od 120 °C. Sličan problem goriva uočen je i na kutnocijevnom kotlu kapaciteta 6/8 t/h zasićene pare, loženog ugljenom, ali na cijevima predisparivača, čelik St 35.8/I (Č1214/I). Koroziska su oštećenja nastupila u uvjetima djelovanja visokotemperaturne korozije, u prisustvu kisika, koja je poslužila za nastajanje inicijalnih oštećenja.

Slika 1. Karakteristični primjeri korozijskih oštećenja uslijed djelovanja sumpornih spojeva na vanjsku (dimnu) stranu cijevi, povećanje 100:1, nagrivanje 3 % nital
a) makro izgled oštećenih cijevi;
b) mikro izgled oštećenja uslijed niskotemperaturne korozije

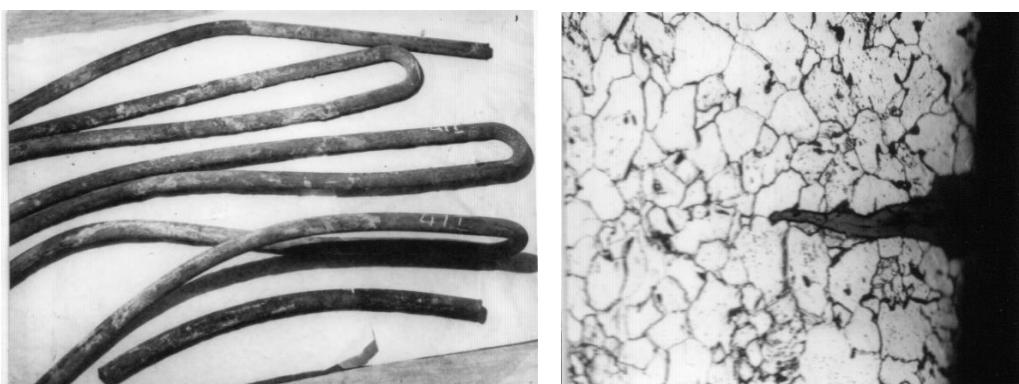
Ovdje je detaljnom analizom mikrostrukture poprečnog presjeka cijevi, rasporeda oštećenja (najintenzivnija su na mjestu zavješenja cijevi) i analizi taloga (udjel SO_3 34 %), zaključeno da su cijevi oštećene kombiniranim djelovanjem:

- visokotemperaturnom korozijom u prisustvu kisika koja je dovela do nastajanja inicijalnih oštećenja,
- niskotemperaturnom korozijom u vanpogonskim uvjetima uslijed komponente SO_3 iz dimnih plinova što je omogućilo daljnje propagiranje oštećenja – pukotina,
- preopterećenjem kotla, što je rezultiralo pogrubljenjem zrna, raspadom perlita i pojmom duplih granica zrna, te u konačnici (makro) savijanjem cijevi, slika 2.a, pa se može zaključiti da su prskotine nastupile pod naprezanjem, slika 2.b.

Slika 2. Oštećenja cijevi uslijed korozije pod naprezanjem
a) makro izgled savijenih-puknutih cijevi; b) mikro izgled oštećenja, povećanje 200:1, nagrivanje 3 % nital

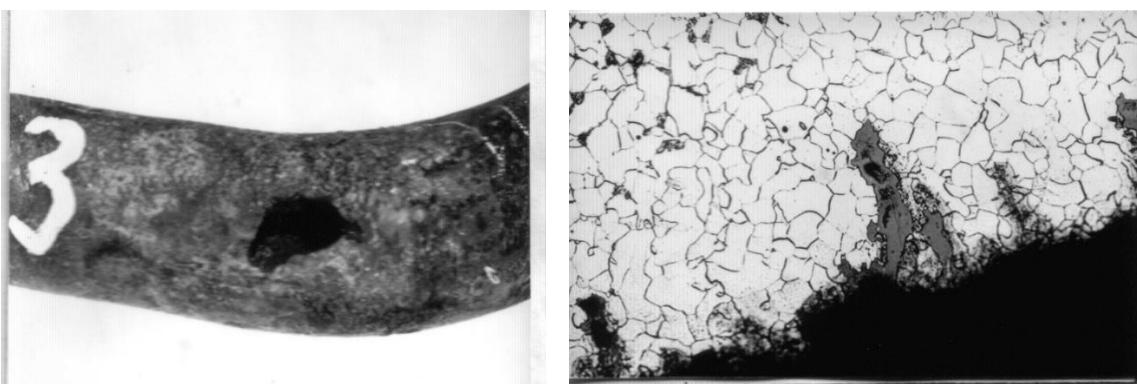
Osim kod krutog goriva, problemi s korozijom pojavljuju se i kod primjene tečnog goriva. Karakterističan primjer je jedan strmocijevni kotao kapaciteta 36/45 t/h pregrijane pare na kojemu su za manje od godinu dana eksploatacije uočena oštećenja, prvo na cijevima pregrijača u području lukova, nešto kasnije na komorama konvektivnog snopa, pa potom i na ekranim. Kako su se prva oštećenja pojavila u području lukova pregrijača, sumnjalo se na utjecaj kvalitete materijala cijevi i tehnologije savijanja cijevnih lukova (osnovni materijal čelici 16 Mo 3 i 13 CrMo 4-5). Provedene analize taloga s vanjske (dimne) strane cijevi, nakupljenog samo u smjeru nastrujavanja dimnih plinova i na suprotnoj strani izmjerene debljine 2-3 mm (dok ih na bočnim stranama nije bilo) pokazale su visoke udjele Na_2O (26 %), SO_3 (25 \div 28 %) i V_2O_5 (11 %) te NiO (8 \div 12 %). Utvrđeno je da je talog dosta niskog tališta, 720 °C što je posljedica prisustva V_2O_5 i oksida alkalnih metala (Na_2O), te dosta kiseo (pH 3,5). Nastala korozionska oštećenja posljedica su kako korozije u uvjetima selektivne kondenzacije oksida vanadija (tzv. „vanadijska korozija“) tijekom redovitog pogona kotla, tako i niskotemperaturne korozije u prisustvu sumpora u tijeku zastoja u radu. Do zaključka u zastojima (vjerojatno izazvanih poremećajima u procesu) došlo se tek detaljnim pregledavanjem mikrostrukture poprečnog presjeka cijevi pri čemu je uočeno razugljičenje stijenke cijevi, prisustvo interkristalnih mikropukotina kao i pojave karbidne mreže, slike 3.a i 3.b.

Slika 3. Primjer oštećenja dimne strane cijevi uslijed djelovanja „vanadijske“ korozije
a) makro izgled oštećene cijevi; b) mikro, povećanje 200:1, nagrizanje 3 % nital

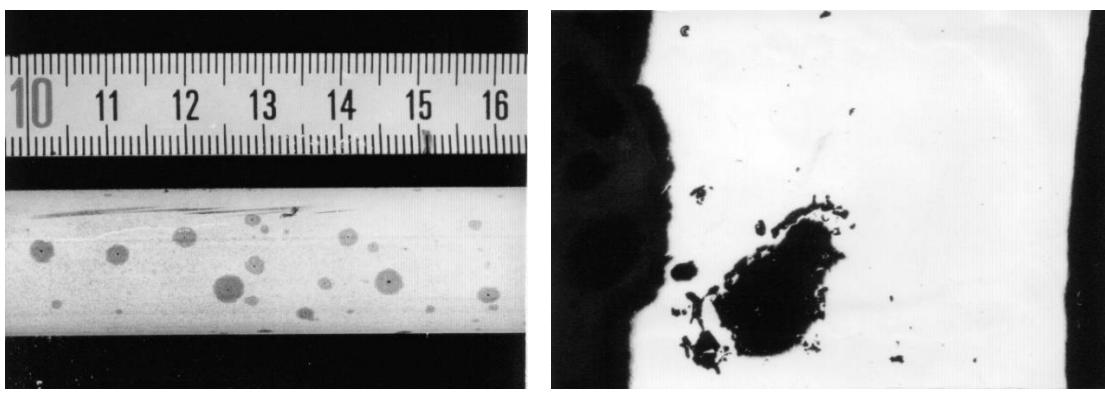
dodan određeni udjel HCl. Izmjena toplina se potom normalizirala, ali je nakon kraćeg perioda eksploatacije uočena pojava vode u kondenzatu heksana. Čepovanjem oštećenih cijevi udjel vode u kondenzatu se smanjivao, da bi nakon kraćeg perioda opet rastao, sve dok nije čepovano 150 cijevi, pa je “konačno” zatražena defektaža. Analizom taloga debljine 2-3 mm s (vanske) vodene strane cijevi potvrđeno je odsustvo pripreme vode (7% SiO; 17,5 % Al₂O₃; 16,5 % CaO itd.). Analiza makro rasporeda oštećenja, slika 4.a, i metalografskih pretraga, slika 4.b, te primjenjenog sredstva za čišćenje ukazuje na to da je do oštećenja cijevi došlo uslijed djelovanja HCl tijekom i nakon čišćenja. Točkasta oštećenja, vidljiva na makro snimku, uočena su još tijekom endoskopske kontrole ugrađenih cijevi (s unutarnje strane cijevi).

Slika 4. Karakteristični primjeri oštećenja nehrđajućih cijevi
a) makro izgled oštećene cijevi s vodene strane;
b) mikro izgled, poprečni presjek, povećanje 32:1

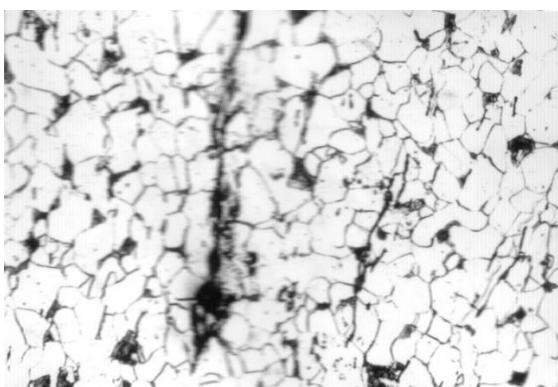
Prvi primjer je karakterističan za Steamblock kotlove. Ispitivane su cijevi II promjaje kod kojih je pri krajevima (blizu uvaljivanja u cijevnu stijenu) došlo do propuštanja cijevi 57x3,2 mm izrađenih od čelika St 35.8/II (Č1214/II). Usmjerenost i utvrđena mala širina prskotina ukazuju na to da se uzrok havarije nalazi u koroziji uslijed zamora, slika 5.a. Drugi je primjer klasičnog odsustva pravilnog tretiranja vode. Analizom uzetog taloga utvrđeno je prisustvo uglavnog soli (SiO₂, CaO, MgO i Al₂O₃) koje uzrokuju povećanu tvrdoću vode. Međukristalne pukotine, slika 5.b, ukazuju na to da su cijevi oštećene uslijed djelovanja mehanizma “kaustične” krhkosti.

Slika 5. Karakteristični primjeri oštećenja Steamblock kotlova
a) korozija uslijed zamora, povećanje 200:1, nagrizanje 3 % nital;
b) korozija uslijed „kaustične“ krhkosti, povećanje 200:1, nagrizanje 3 % nital

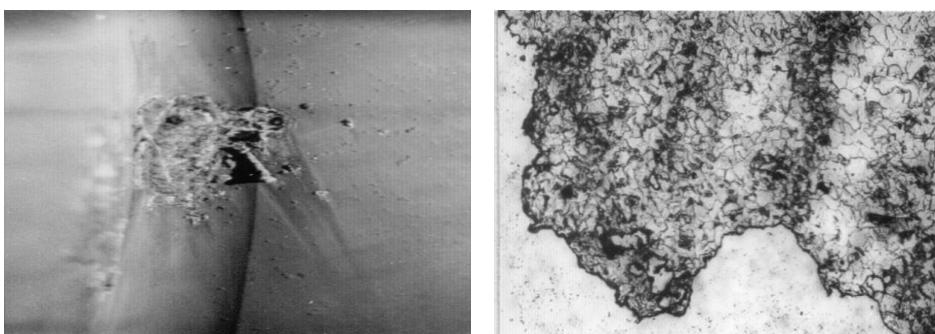
Na slici 6 prikazan je primjer oštećenja plamenica, ali i cijevnih stijena, pa i cijevi II promaje uočen na primjeru 3 Steamblock kotla (paralelno vezana) svaki kapaciteta 25 t/h pare loženih zemnim plinom. Potrošnja pare u toj tvornici zahtjevala je stalni rad dvaju kotlova dok je jedan, zbog specifičnosti proizvodnog programa tek povremeno radio, odnosno služio je kao rezerva (sva su tri kotla napajana iz istog napojnog rezervoara uz zajedničku pripremu vode, ali su se periodički „izmjerenjivala“ u stanju „pogon-rezerva“). Kotao koji je ostajao u rezervi konzerviran je u periodu dužeg vanpogonskog stajanja (ali ne i kraćeg). Kod sva tri kotla je uočeno prisustvo korozijских oštećenja plamenica (ali i ZCS, PCS i nešto manje oku dostupnih dimnih cijevi) uz oformljivanje karakteristične sige, slika 6.a. Metalografske pretrage uzetih otisaka (replike) materijala plamenica ukazuje na dosta ujednačenu homogenu sitnozrnatu feritno-perlitnu strukturu uz lokalno izraženija korozijksa oštećenja duž granica zrna, slika 6.b. Nakon kemijske i rendgenske analize korozijskih produkata, uz praćenje rasporeda i oblika oštećenja, dalo se zaključiti da se proces korozije javlja u uvjetima relativno niske pH-vrijednosti kotlovske vode uz prisustvo O_2 i CO_2 , a dalje je napredovao uz povišeni udjel sulfita $Fe_2(SO_4)_3$, H_2SO_4 , $7H_2O$. Sige su najvjerojatnije nastajale u periodu vanpogonskog stajanja kotla uz provedbu neadekvatne konzervacije – nasuprot dotoka vode i/ili doziranja kemikalija, u području viših temperatura kada je omogućena manja topivost plinova i brža reakcija. Izraziti primjeri korozijskih oštećenja „na granici faza“ uočavaju se kod izmjenjivača topline. Karakteristična su dva primjera iz prehrambene industrije. Primjer koji pokazuje utjecaj granice kapljevite i parne faze uočen je na vertikalnom izmjenjivaču s duplim plaštom, unutarnjeg promjera 2500 mm ukupne visine 4500 mm, pri čemu su se izrazita korozijksa oštećenja kretala od kote 600 do kote 700 od podnice. Postojanje „vijenca“ koroziskog oštećenja visine 100 mm, između unutarnjeg i vanjskog plašta, utvrđeno je ultrazvučnom kontrolom debljine stijenke.

*Slika 6. Karakteristična oštećenja Steamblock kotlova uslijed nepravilnog konzerviranja
a) „siga” na mjestu koroziskog oštećenja; b) korozija duž granice zrna, povećanje 100:1,
nagrizzanje 2 % pikral*

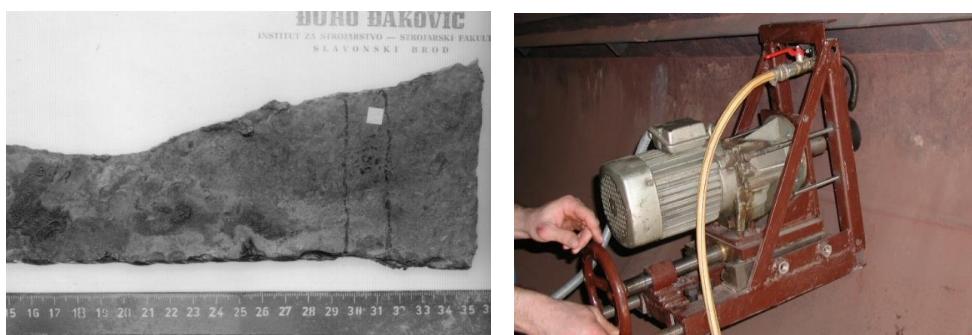
Izgled oštećenja prikazan je na slici 7.a snimljenoj nakon izrezivanja dijela plašta postupkom “čepovanja” u području granice “vijenca”. Slična su oštećenja utvrđena i kod horizontalnih isparivača (sušara), dužine 5000 mm (dupli plašt: između unutarnjeg i vanjskog struji para, a unutra je pužnicom transportiran kruti medij s relativno visokim udjelom rastvorenog benzina). Kontrolom debljine stijenke unutarnjeg plašta (1200 mm) utvrđeno je drastično stanjenje gotovo cijelom dužinom sušara, na rastojanju od donje izvodnice po 350 mm na svaku stranu. Propuštanje stijenke rezultiralo bi isparavanjem izuzetno eksplozivnih benzinskih para koje bi, osim što su otrovne, uz pojavu i najmanje iskre mogle dovesti do eksplozije, čija bi se razornost odrazila ne samo na tvornicu, nego i na dobar dio grada u kojemu je postrojenje instalirano. U oba ova primjera kontrola debljine stijenke izvršena je ultrazvučnim aparatom, ali je provjera rezultata, zbog veličine sanacijskog zahvata, na inzistiranje korisnika opreme, izvršena i tzv. “čepovanjem”. Uzorkovanje materijala unutarnjeg plašta izvršeno je odgovarajućim alatom, postupkom skidanja strugotine uz odvođenje topline kako to propisuje standard za ispitivanje materijala kotlovnih bubenjeva u eksploataciji [1]. Na slici 7.b prikazan je položaj alata pri izrezivanju uzorka iz unutarnjeg plašta sušare.

*Slika 7. Uzorkovanje materijala plašta „čepovanjem“
a) izgled oštećenja nakon izrezivanja dijela plašta; b) položaj alata pri izrezivanju uzorka*

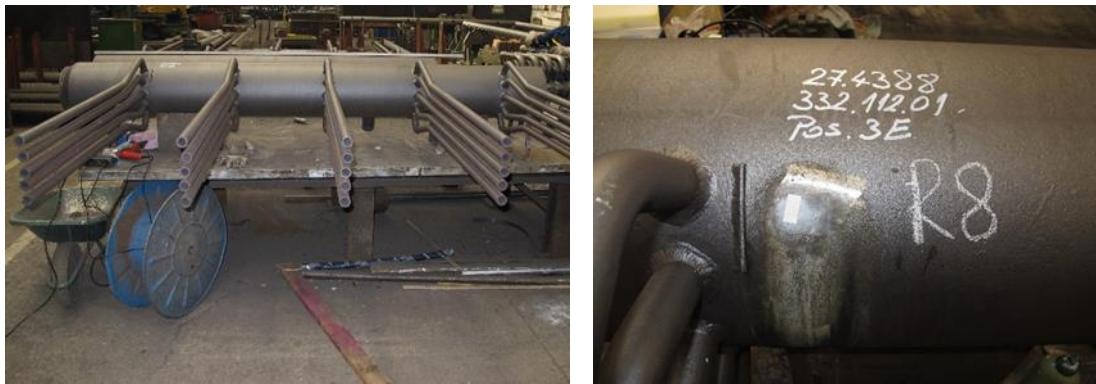
Karakterističnim fotografijama prikazane su komore odabranog isprivača i mjesto s kojega je uzet otisak strukture, slike 10.a i 10.b.

*Slika 10. Komora isparivača i mjesto uzimanja otiska strukture („reper”)
a) makro snimak komora isparivača; b) makro snimak mesta uzimanja metalografske replike*

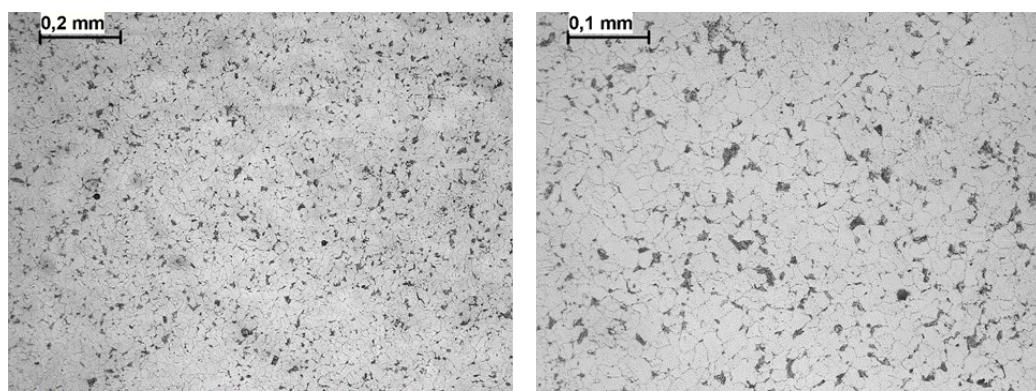
Fotografijama na slici 11.a i 11.b prikazane su karakteristične mikrostrukture uz različita povećanja.

Slika 11. Karakteristične mikrostrukture komora isparivača
a) povećanje 100:1; b) povećanje 200:1
