POPRAVKA GLAVNOG CILINDRA PREŠE SECIM 500 TONA

REPAIR MAIN CYLINDER PRESSES SECIM 500 TONS

Sažetak: Za potrebe firme Pretis d.d. iz Sarajeva, BiH, trebalo je izvesti popravak cilindra preše SECIM 500 tona. Na glavnem cilindru dimenzija f 845 mm x 2125 mm došlo je do propuštanja ulja. Pri vanjskom pregledu vizualno su uočene dvije pukotine dužine 235 mm i 182 mm. U radu je opisan postupak reparaturnog zavarivanja pukotina na glavnom cilindru preše SECIM 500 tona.

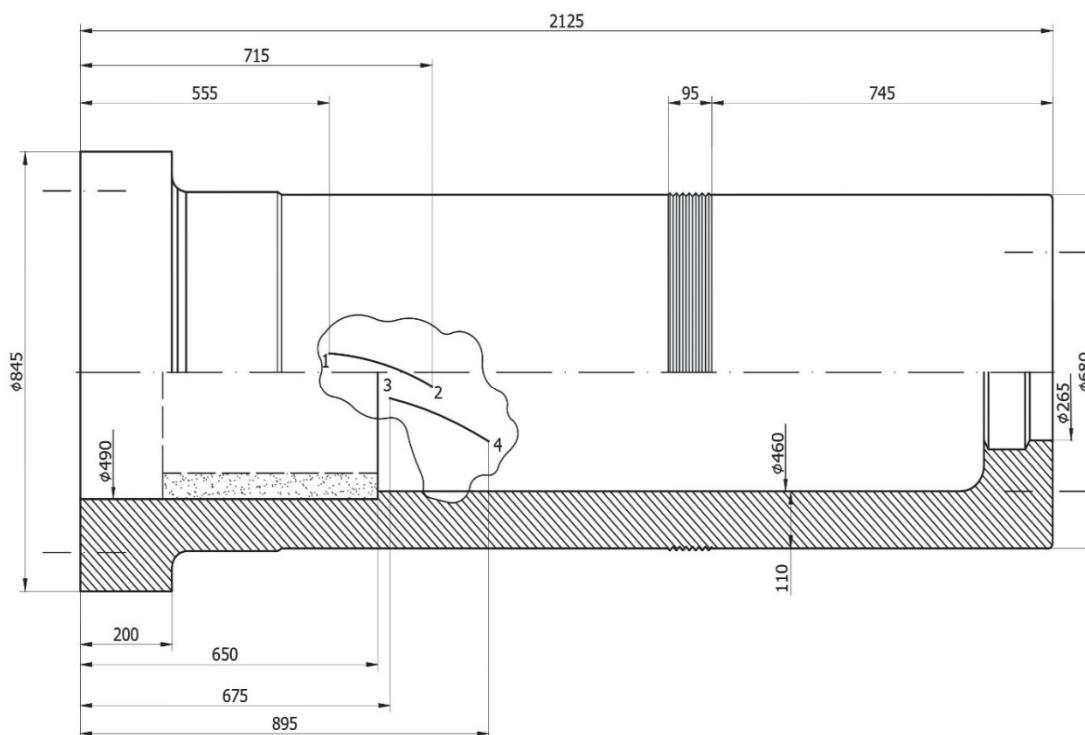
Pri vanjskom pregledu cilindra preše SECIM 500 tona dimenzija ϕ 845 x 2125 s debljinom stjenke 110 mm, uočene su dvije pukotine duljine 235 i 182 mm. Ispitivanjem ultrazvukom utvrđeno je da se pukotine protežu u dubinu po čitavoj debljini cilindra. Kako u firmi Pretis d.d. iz Sarajeva BiH, ne postoje zavarivači koji bi mogli kvalitetno izvesti reparaturu a jednako tako ne postoji ni strojna obrada koja zadovoljava uvjete izrade cilindra, popravak je izведен u firmi BNT-TMiH d.d. u Novom Travniku BiH.

Slika 1. Skica cilindra preše na kojem se nalaze pukotine - prva (1-2) i druga (3-4)

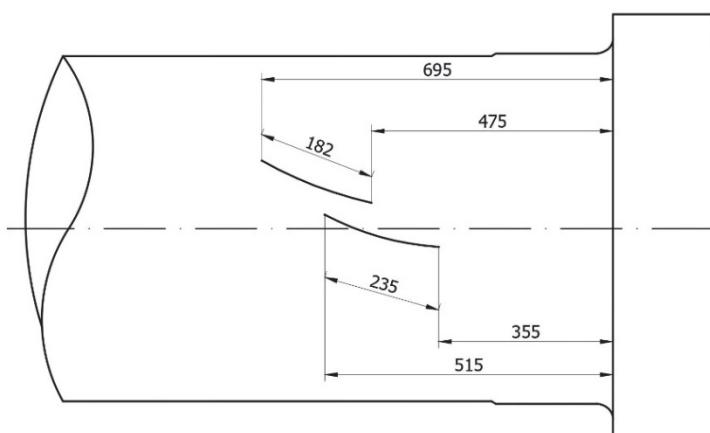
Kako bi se utvrdila dužina i dubina vizualno uočenih pukotina na cilindru preše SECIM 500 tona, provedena su ispitivanja magnetnim česticama i ultrazvukom. Ispitivanje je provedeno na Institutu „Kemal Kapetanović“ u Zenici, o

čemu su sastavljeni Izvještaji o ispitivanju. I jednim i drugim ispitivanjem na cilindru su uočene pukotine. Također je utvrđeno da se pukotine prostiru po čitavoj debljini stjenke cilindra.

Na slici 3. prikazan je shematski prikaz položaja i dužine uočenih pukotina. Položaj pukotina na cilindru označen je utiskivanjem točkastih oznaka na početku i kraju pukotine.

Slika 3. Shematski prikaz položaja i dužine uočenih pukotina

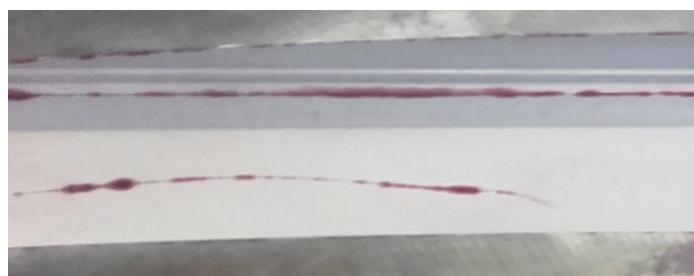
Slika 4. Izgled prostiranja pukotine nakon prvog vađenja pukotine i ispitivanja penetrantima

Svakih dvadeset milimetara obadvije pukotine su vađene po dubini i po cijeloj dužini prostiranja. Nakon vađenja na dubini dvadeset milimetara, penetrantskom metodom, kontrolirano je prostiranje pukotine, kao i njeno postojanje na toj dubini. Ukupno je bilo pet operacija vađenja pukotine po dubini i čitavoj dužini, pri čemu je svaki put izvođeno ispitivanje penetrantima. Izgled prostiranja pukotine nakon prvog postupka vađenja pukotine prikazan je na slici 4. Kada je potvrđeno potpuno vađenje pukotina, na stroju Zayler 4000 - borverk, oblikovao se žlijeb prema slici 5.

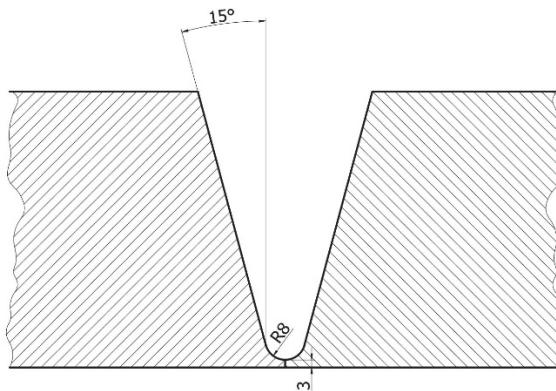
Slika 5. Izgled žlijeba za zavarivanje

Nakon izrade žlijeba po čitavoj dužini pukotina s donje strane žlijeba postavljene su keramičke podloške tipa CBM D.I. Cera.

Korijenski zavar izведен je REL postupkom bazičnom elektrodom EVB 2 CrMo proizvođača SŽ-Elektroda Jesenice d.o.o. promjera f 4 mm. U tablici 3. prikazan je kemijski sastav i mehanička svojstva čistog zavara iz ove vrste dodatnog materijala.

Kompletna popuna izvedena je MIG postupkom uz upotrebu žice MIG 75 promjera 1,2 mm. Kemijski sastav i mehanička svojstva čistog zavara žice MIG 75 prikazani su u tablici 4.

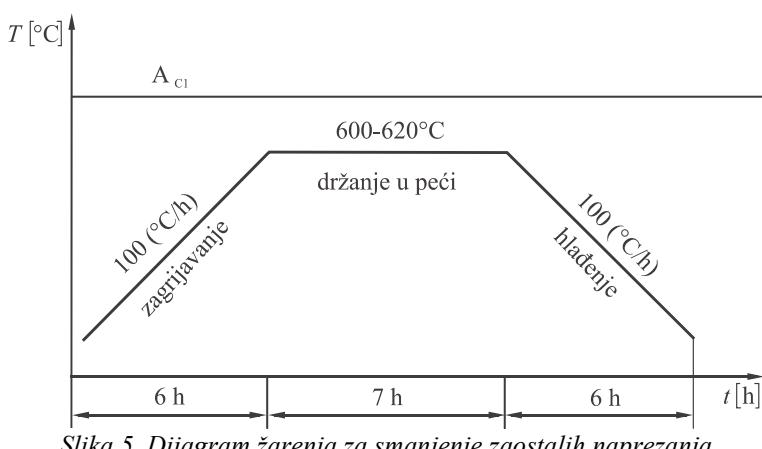
Slika 5. Dijagram žarenja za smanjenje zaostalih naprezanja

Stabilizacijsko žarenje se izvodilo sukladno dijagramu na slici 5. Ukupno vrijeme držanja cilindra u komornoj peći bilo je 19 sati. Komorna peć IPSEN TQF posjeduje zaštitnu atmosferu (endo-plin) tako da nije došlo do oksidacije cilindra za vrijeme trajanja žarenja za smanjenje zaostalih naprezanja.

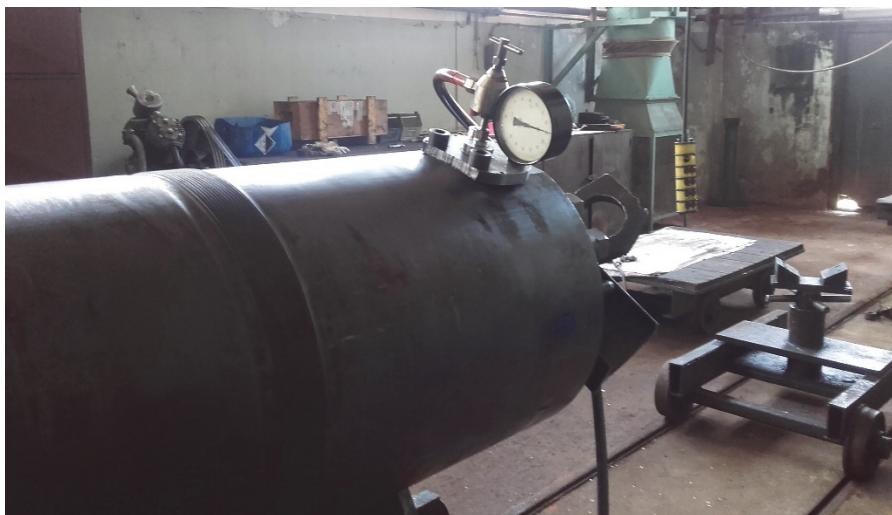
Slika 6. Fotografija cilindra pri hidro probi

Na koncu je izvedena hidro proba pri ispitnom tlaku 300 bara, pri čemu se nije pokazalo propuštanje medija.

Hidro proba je provedena prema posebnom protokolu u poduzeću BNT-TMiH d.d. Ispitivanje na nepropusnost provedeno je periodičkim povećanjem tlaka u cilindru 100, 150, 200, 250, 280 i 300 bara. Držanje na svakoj razini tlaka bilo je deset minuta.
