# MOGUĆNOST PRIMJENE NEKIH ČELIKA ZA IZRADU ELEMENATA ELEVATORA IZLOŽENIH TRIBOKOROZIJI

## APPLICATION CAPABILITY OF SOME STEELS FOR ELEMENTS CONSTRUCTION OF ELEVATOR EXPOSED TO TRIBOCORROSION

Ivan Opačak<sup>1</sup>, Mijat Samardžić<sup>2</sup>, Ante Marušić<sup>1</sup>, Nikolina Berić<sup>1</sup>

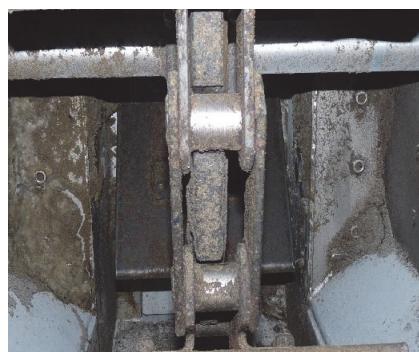
Nakon prve ugradnje na novoinstaliranom originalnom vanjskom i unutarnjem vjedričnom elevotoru suncokretove pogače, odnosno njegovom lancu, nakon kraćeg perioda uporabe uočena su prekomjerna oštećenja, makro vidljiva golim okom na lamelama, svornjacima i čahurama lanca elevatorsa. Ti su problemi uočeni već nakon tri mjeseca od ugradnje novog lanca, a tadašnji pristup rješavanju uočenog problema sastojao se u izradi dijelova lanca (čahure i svornjaci) od

Slika 1. Prikaz oštećenog lanca u donjoj glavi elevatorskog transporterera

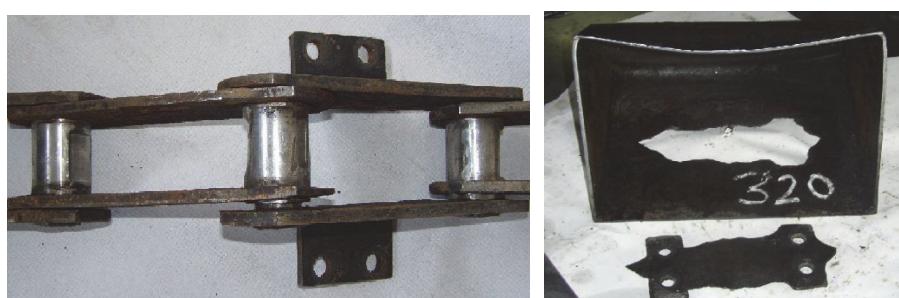
U normalnim uvjetima rada eksploracijski vijek trajanja lančanog transporterera trebao bi se kretati oko dvije godine. Ponovno, nakon svega osam mjeseci rada elevatorsa, kojem su čahure i svornjaci lanca sada izrađeni od korozionski postojanog čelika uočeno je prekomjerno oštećivanje lanca. Zbog navedenog, neophodno je bilo izvršiti laboratorijska ispitivanja te na osnovu analize rezultata ispitivanja, utvrditi uzroke nastalih oštećenja lanca elevatorsa, slika 3.

Slika 3. Izgled oštećenog lanca (a) i otkinuta vjedrica s papuče (b)

Jedan korak lanca dugačak je 160 mm. Na dužnom metru ima 6,25 triboparova koji trošenjem uzrokuju promjenu koraka (lamela, čahura i svornjak) u iznosu od 2 mm. Posljedica trošenja dijelova je produljenje lanca koje po dužnom metru iznosi 12,5 mm. Na dužini lanca od 32 m ukupno izduženje lanca iznosi 400 mm. Rezultat promjene koraka uslijed jakog trošenja lanca je otkidanje kofica s papuča, slika 3b.

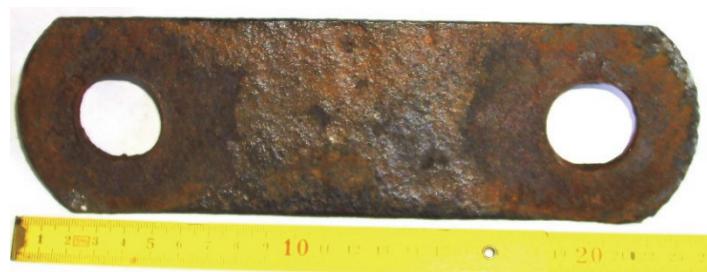
Kako su ovi dijelovi lanca izrađeni od iste vrste čelika za poboljšavanje, metalografske pretrage izvršene su samo na po jednom uzorku i to uzetom iz oštećene lamele prvrta Ø30 mm i papuče istog prvrta, slika 4. Feritno-perlitna struktura poprečnog presjeka lamele i papuče, karakteristična za žareno stanje, prikazana je na slici 5a.

Slika 4. Oštećena lamella

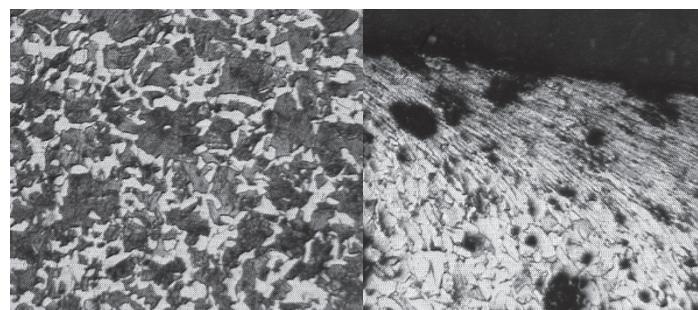
To potvrđuje i jako deformirana struktura rubnih zona prvrta u vučnom dijelu lamele i papuče, slika 5b. Da su lamele isporučene u žarenom stanju, iako se radi o čeliku za poboljšavanje, osim mikrostrukture ukazuju i rezultati ispitivanja mehaničkih svojstava (tablica 1). Za C45E koji je predviđen za poboljšavanje propisano je da u poboljšanom stanju ima vrijednosti  $Re=480 \text{ MPa}$  i  $Rm=750 \div 900 \text{ MPa}$ .

Slika 5. Karakteristična mikrostruktura jezgre lamele (a) i rubna zona lamele (b)

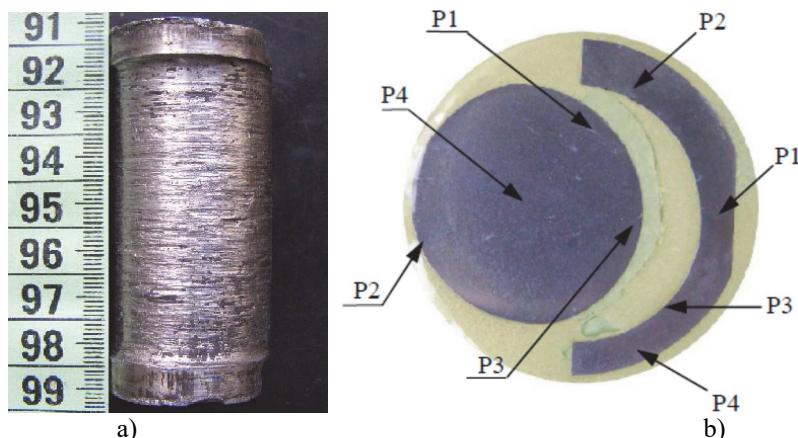
Iz svornjaka prikazanoga na slici 6a, isječen je uzorak i izvršena priprema uzorka za kontrolu toka tvrdoće i metalografiju. Ispitni uzorak oštećenog svornjaka Ø30 mm uzet je na mjestu "vučne" strane lanca, slika 6a, a izborom mesta uzorkovanja postignuta je mogućnost kontrole stanja tvrdoće i strukture od površine prema jezgri.

Slika 6. Izgled oštećenog svornjaka na mjestu "zajeda" (a) i makrosnimak poprečnog presjeka uzorka sa označenim pozicijama mjerena tvrdoće na svornjaku i čahuri (b)

Na makrosnimku poprečnog presjeka svornjaka i čahure označene su pozicije mjerena toka tvrdoće i pozicije snimljenih mikrostruktura svornjaka kako bi bilo jasnije o kojem se mjestu na poprečnom presjeku uzorka radi slika 6b. Vrijednosti izmjerene mikrotvrdoće (HV1) na uzorku oštećenog svornjaka prikazane su u tablici 3.

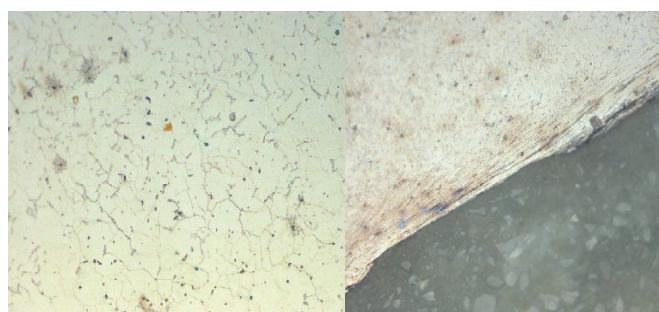
Metalografske pretrage strukture potvrdile su da svornjaci imaju austenitnu strukturu, sa izlučenim i fino raspoređenim precipitatima karbida kroma slika 8a. Rubna zona ukazuje na intenzivno ugnjećenu površinu svornjaka uz izduženje austenitnog zrna u smjeru vučnog dijela slika 8b. Lokalno se uočava prijelaz materijala s čahure na svornjak kao posljedica djelovanja adhezijskog trošenja.

Slika 8. Karakteristična austenitna struktura jezgre svornjaka, povećanje 500x (a) i struktura rubne zone svornjaka, povećanje 200x (b)

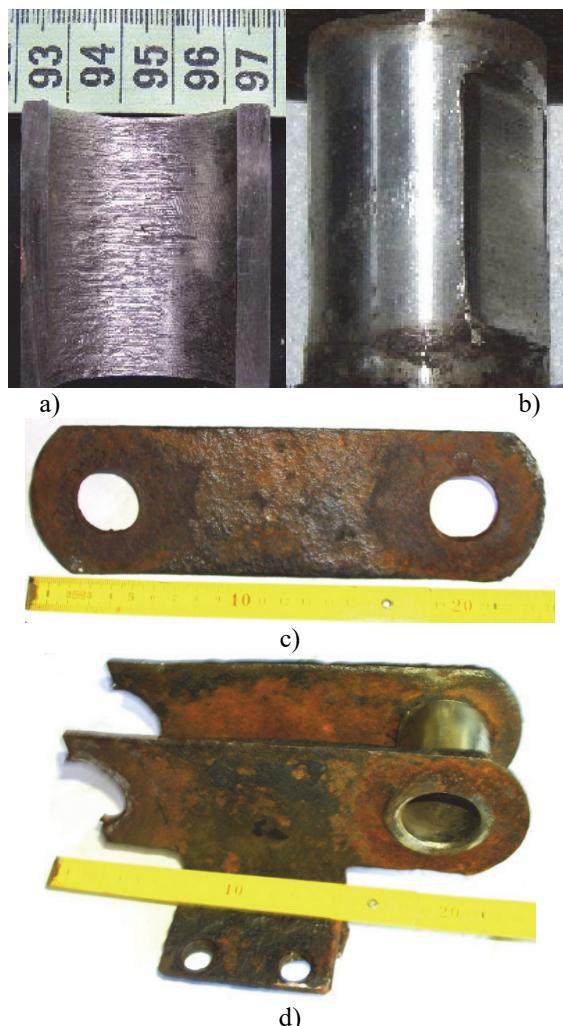
Analizom tribosustava elevatorskog lanca za potrebe ispitivanja odabrana je vidno oštećena čahura. Čahuru je prethodno bilo potrebno isprešati iz vanjske lamele. Nakon isprešavanja, uočeno je da je ova čahura oštećena u vučnom dijelu kontakta sa svornjakom Ø30 mm (slika 9a), ali i sa vanjske strane uslijed kontakta s lančanikom (slika 9b). Na slici 9c prikazana je vanjska lamela oštećena općom korozijom, dok slika 9d prikazuje unutarnju papuču oštećenu općom korozijom.

Slika 9. Tragovi trošenja unutarnjeg dijela čahure (a), oštećenje vanjskog dijela čahure uslijed kontakta s lančanicom (b), vanjska lamela oštećena općom korozijom (c), unutarnja papuča oštećena općom korozijom (d).

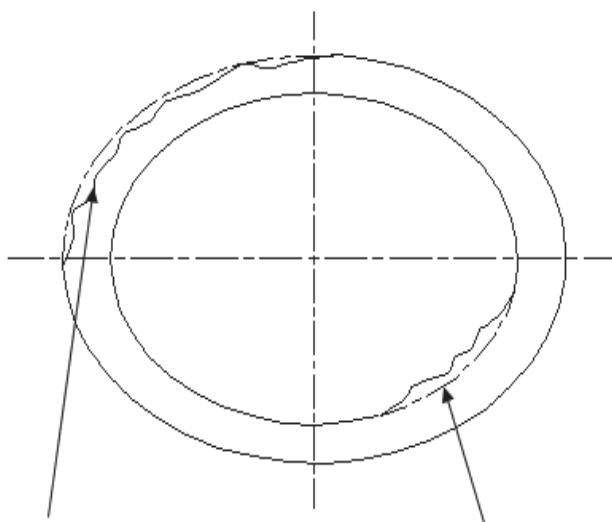
Slika 10 prikazuje skicu istrošenosti čahure. Označeni su dijelovi čahure koji se najčešće troše, a to su vanjski dio koji je u kontaktu sa zubima lančanika te unutarnji dio koji je u kontaktu sa svornjacima.

dio vanjske površine čahure trošen  
u kontaktu s zubima lančanika

dio unutarnje površine čahure  
u kontaktu sa svornjakom

*Slika 10. Skica istrošenosti čahure nakon uporabe*

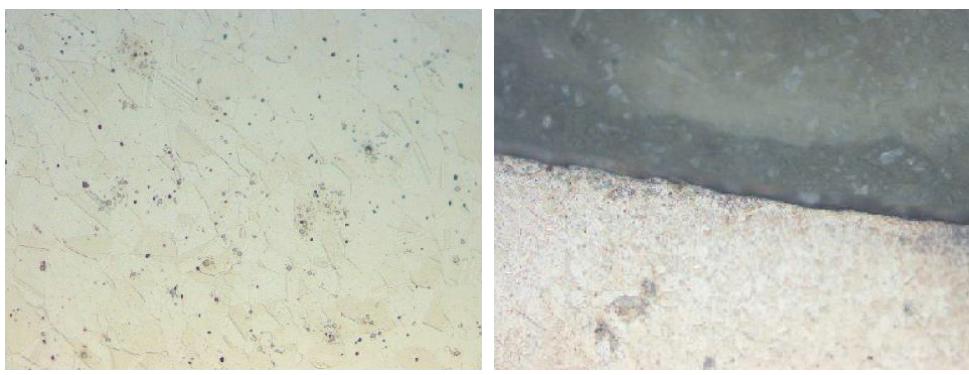
Mikrostruktura jezgre čahure i mikrostruktura svornjaka je austenitna što prikazuje slika 11a. Na površinskom sloju svornjaka su izlučeni i fino raspoređeni precipitati kromovih karbida što je vidljivo na slici 11b. Zbog oštećenja vanjskog dijela čahure u kontaktu s lančanikom ispitana je površinska tvrdoća lančanika. Tvrdoća je mjerena na terenu prijenosnim tvrdomjerom MIC10 i iznosi oko 60 HRC na uzubljenom dijelu lančanika.

*Slika 11. Austenitna struktura jezgre svornjaka, povećanje 500x (a) i struktura rubne zone svornjaka, povećanje 200x (b)*
