**PROCEDURE OF BROKEN MIXER SHAFT REPAIR DURING THE
PRODUCTION OF ANODE BLOCKS IN THE ALUMINIUM INDUSTRY
POSTUPAK SANACIJE POLOMLJENOG VRATILA MIKSERA U
PROIZVODNJI ANODNIH BLOKOVA U ALUMINIJUMSKOJ INDUSTRIJI**

**Milenko Perovic¹, Miodrag Jevtovic², Aleksandar Sekulić³, Dragan Radonjić³, Radenko
Pljevaljić³**

The paper presents the technological procedure of repair welding of broken mixer shaft used in the process of pet coke and anode resin mixing for the production of anode block in the electrolysis of aluminum. Following determination of chemical composition and microstructure of basic shaft material, all elements for technology of connection with new steel segment of approximate chemical composition and mechanical characteristics have been elaborated in details. Besides the return of lost integrity and function of shaft, significant savings with reference to production have been realized by means of continuation of process and termination of need to purchase new mechanical part requiring long term of delivery by the producers of this type of shaft.

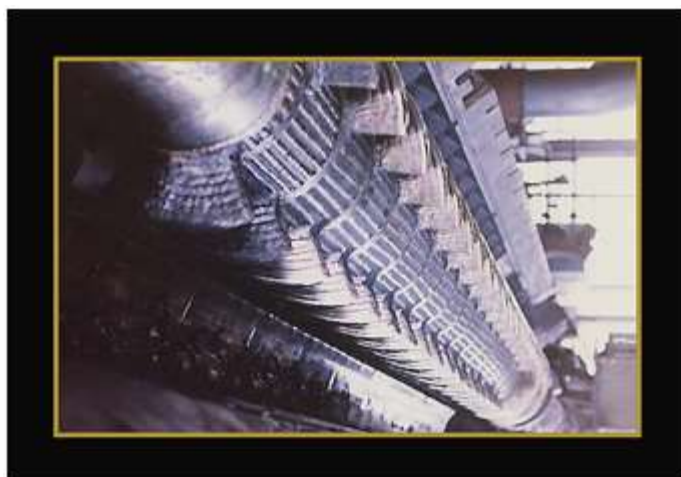
Najkritičniji elementi sa aspekta održavanja tehnološkog sistema za pripremu sirovine za izradu anodnog bloka u industriji aluminijuima je mješalica čije su kućište i rotor prikazani na slici 1. Mikser mješalice čine vratilo i segmenti za miješanje koji mogu biti u obliku zavojnice ili kao zubi-„samci“ fiksirani na tačno određenom koraku u kućištu mješalice, slika 2.

Slika1 Izgled kućišta i rotora mješalice za pripremu anodne mase u otvorenom položaju [1]

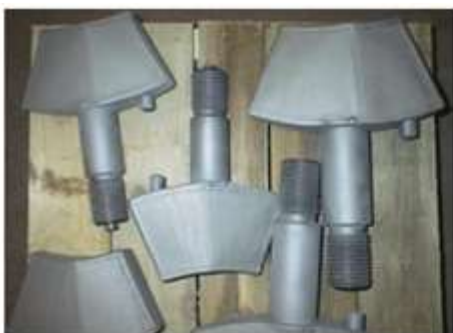
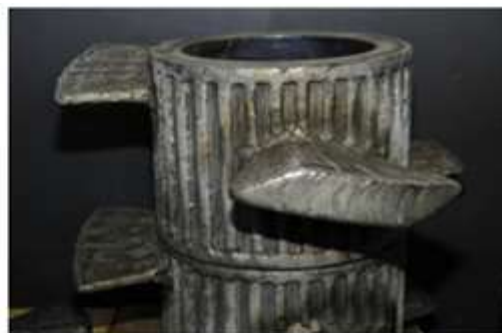
Slika2 Izgled novih zuba i djelimično pohabane zavojnice

Površine koje se intenzivno habaju periodično se obnavljaju lokalnim navarivanjem, čest je i slučaj loma u korjenu zuba za miješanje, ali otkaz sistema usljed loma vratila veoma je rijedak.

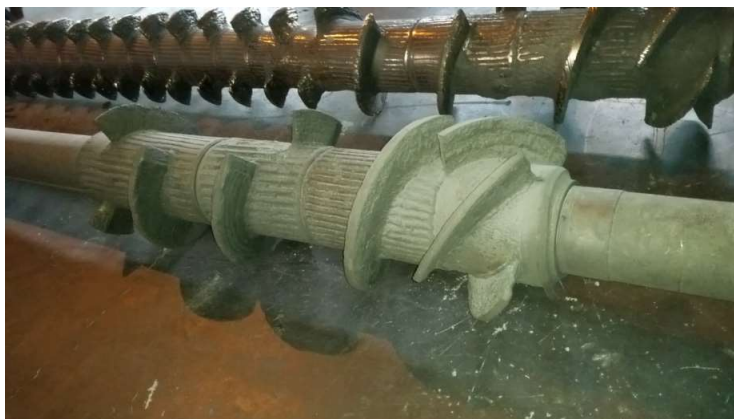
Prikaz svih elemenata na vratilu za miješanje anodne mase koju čine petrol koks i anodna smola nakon izvjesnog perioda eksploatacije perioda prikazan je na slici 3.

Slika 3 Izgled elemenata za miješanje anodne mase i vratila miksera poslije izvjesnog vremena u radu[2]

Osnovni materijal zupčastih segmenata i zuba je konstrukciioni niskouglenični čelik u žarenom stanju S 355 J2G3(EN 10025), dok su po kontaktnim površinama koje su u dodiru sa abrazivnim karbonskim materijalima navareni antihabajući slojevi od dominantno volfram karbida sa min.80%(W2C) tvrdoće 2500HV. Tokom eksploatacije mikser obavlja složeno(kombinovano) translato-rotorno kretanje pri čemu su svi elementi izloženi kompleksnom naponsko-deformacionom stanju karakterističnom po izraženim aksijalnim silama i momentima torzije u prisustvu jake abrazije po bokovima zuba i površinama ograničenih izvodnicama spiralnih segmenata.

To za posljedicu ima habanje zuba i zavojnica-gubitak mase na rotoru miksera u obliku širokih brazda i riseva vidljivih na slici 3 ili lom vratila u okolini rukavca koji se vidi na slici 5. Budući da je temperatura anodne smješe oko 250 stepeni Celzijusa, hladjenje se obezbjeđuje protokom kroz središte vratila ulja tipa transkal i insustrijskom vodom.

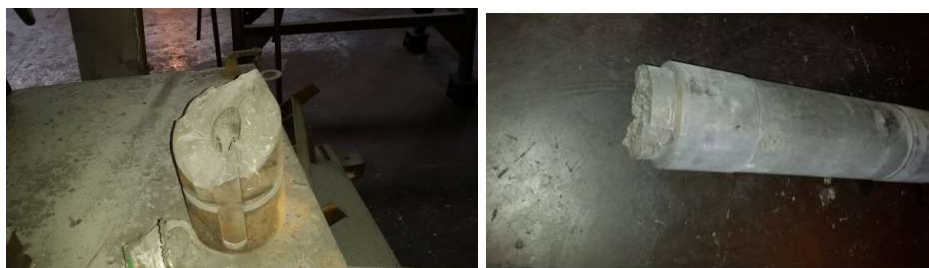
Slika 5 Izgled polomljenog vratila poslije loma po rukavcu prečnika \varnothing 165 mm

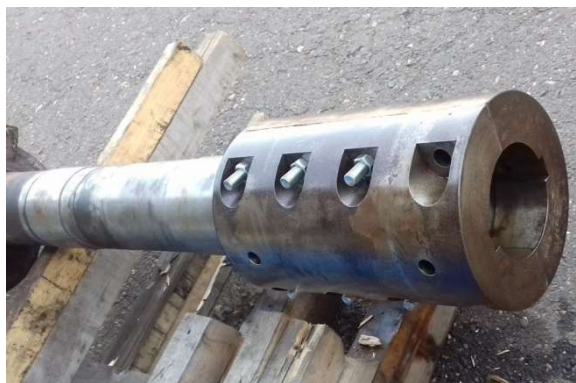
Slika 9 Izgled dijela reparaturno zavarenog vratila sa kontrolnikom

Brzinu zavarivanja primarno je određivala potreba poštovanja redosleda naizmjeničnog kružnog zavarivanja. Obje vrste dodatnog materijala posjeduju veću zateznu čvrstoću, napon tečenja i izduženje od kvalitetnijeg osnovnog materijala u sklopu. Izgled vratila sa kontrolnom spojnicom nakon reparaturnog zavarivanja prikazan je na slici 9.
