ISPITIVANJE MIKROSTRUKTURE CIJEVI PREGRIJAČA PARE PRIMJENOM METALOGRAFSKIH REPLIKA

INVESTIGATION OF THE MICROSTRUCTURE OF SUPERHEATER INLET TUBES BY APPLICATION OF THE METALLOGRAPHIC REPLICATION METHOD

A. Milinović^{1,*}, I. Opačak¹, I. Kladarić¹, J. Spajić¹

¹Mechanical Engineering Faculty in Slavonski Brod, University of Slavonski Brod, Croatia

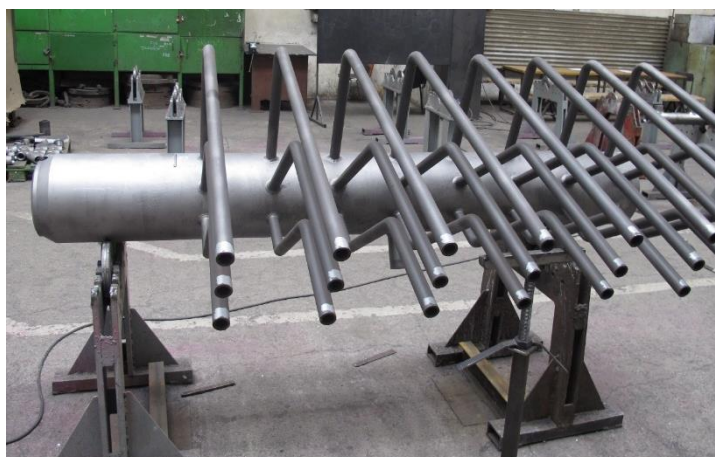
Slika 1. Cijev ulazne komore pregrijača

U ovome radu provedeno je ispitivanje na tri cijevi ulazne komore pregrijača (slika 1), koje je bilo potrebno ispitati prije prvog puštanja u rad kako bi se utvrdilo da li je tijekom izrade pregrijača došlo do promjene strukture i degradacije svojstava.

Ispitivanje je provedeno na cijevima promjera \varnothing 323,9 x 28 mm, izrađenima od čelika 13CrMo4-5. Kemijski sastav čelika 13CrMo4-5 dan je u tablici 1.

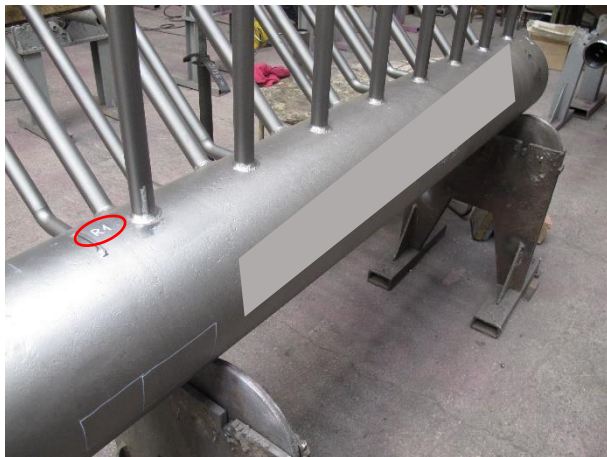
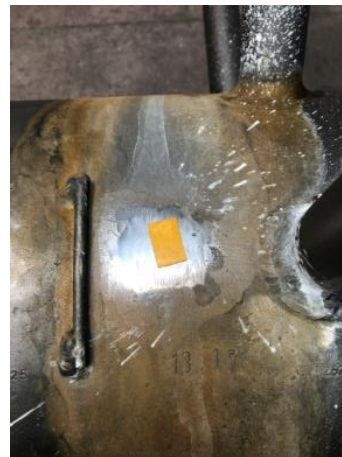
Na slici 2 prikazana je ispitna cijev br. 1. Na slici 2 lijevo crvenom je bojom označeno ispitno mjesto, dok je na slici 2 desno prikazano ispitno mjesto s nanesenom folijom za repliciranje.

Slika 2. Ispitna cijev br. 1 s označenim mjestom ispitivanja (lijevo) i nanesenom folijom za repliciranje (desno)

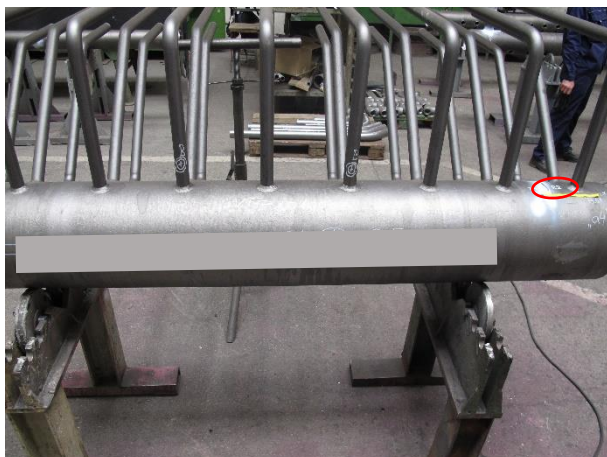
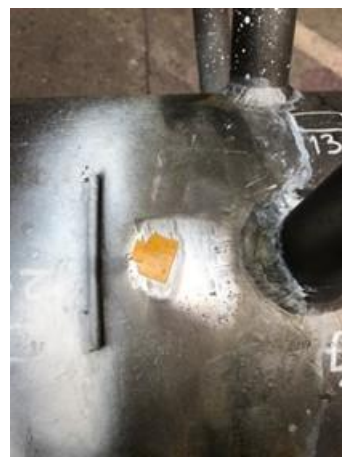
Na slici 4 prikazana je cijev br. 2, pri čemu je crvenom je bojom označeno ispitno mjesto. Na desnoj strani slike 4 prikazano je ispitno mjesto s nanesenom folijom za repliciranje.

Slika 4. Ispitna cijev br. 2 s označenim mjestom ispitivanja (lijevo) i nanesenom folijom za repliciranje (desno)

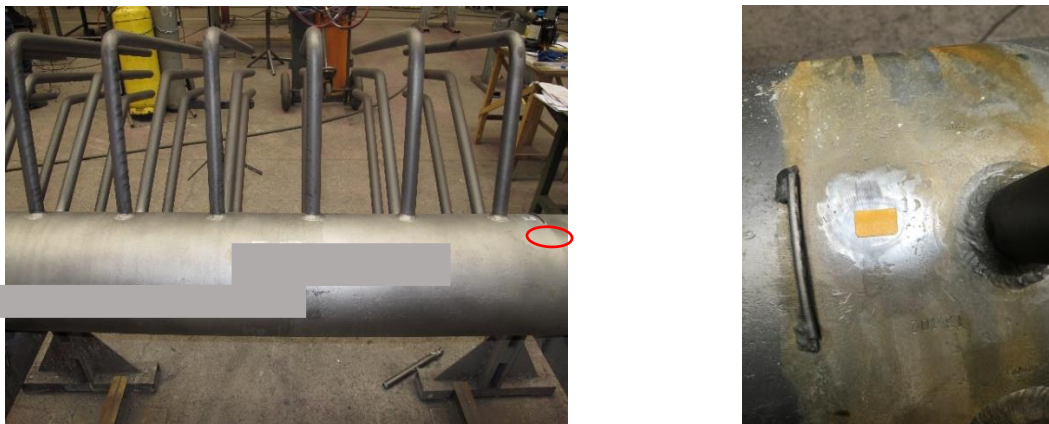
Na slici 6 prikazana je ispitna cijev br. 3 s označenim mjestom za ispitivanje (slika 6 lijevo) te nanesenom folijom za repliciranje (slika 6 desno).

Slika 6. Ispitna cijev br. 3 s označenim mjestom ispitivanja (lijevo) i nanesenom folijom za repliciranje (desno)
