## **ZAVARIVANJE, TERMIČKA OBRADA I KONTROLNI POSTUPCI KOD PROJEKATA OBNOVE KOTLOVSKIH KOMPONENTA**

### **VARJENJE, TOPLOTNE OBDELAVE IN KONTROLNI POSTOPKI PRI PROJEKTIH OBNOVE KOTLOVSKIH KOMPONENT**

V Termoelektrarni Šoštanj so letos po več kot trideset letih obratovanja, celoviteje pristopili k obnovi bloka 4, moči 275 MW.

Glavni segmenti zamenjave so bili RB parovod z zamenjavo izstopnih kolektorjev ponovno pregrete pare PP2-I in zamenjava končnega pregrevalnika P3.

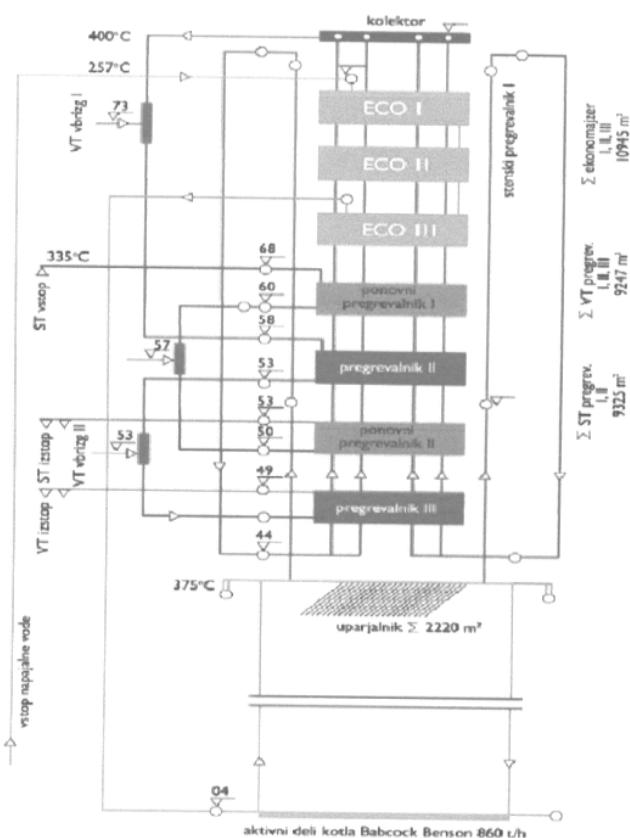
Slika 1: Shematski prikaz kotla bloka 4

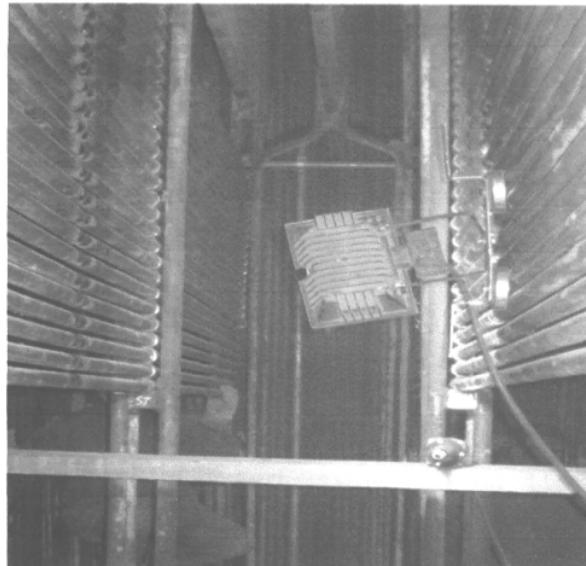
Slika 2: Med cevnimi vrstami v kotlu

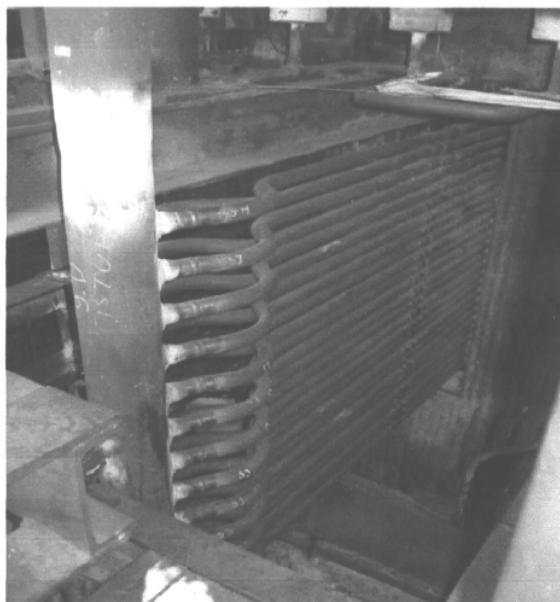
Slika 3: Priklučne cevi na vertikalne kolektorje zunaj kotla

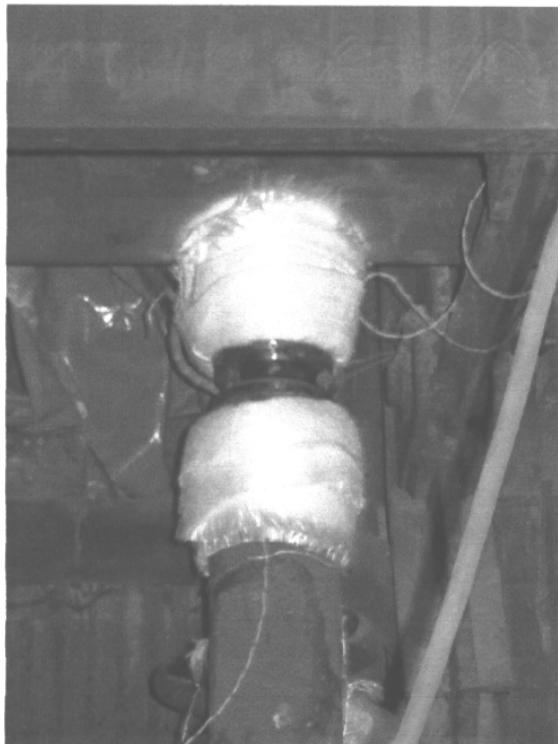
Slika 4: Priprava zvarnega mesta na vertikalnemu kolektoru

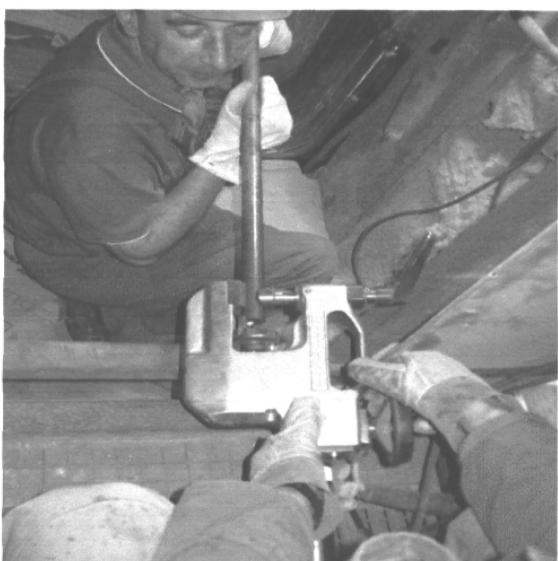
Slika 5: Priprava zvarnega mesta na membranski steni s pnevmatisko napravo

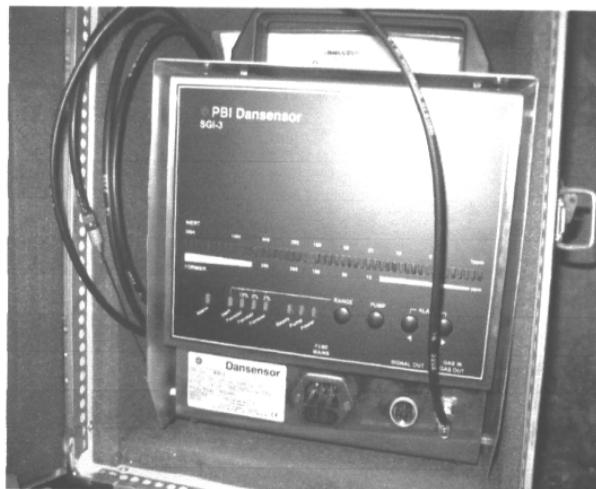
- kontrola pravilne temperature predgrevanja 250°C - 280°C za korenski varek,
- kontrola zaščite pred vetrom,
- kontrola prisotnosti O<sub>2</sub>, kontrola z OKSIMETROM, tip PBI DANSENON, SG-3,

Slika 6: OKSIMETER, tip PBI DANSENON, SG-3

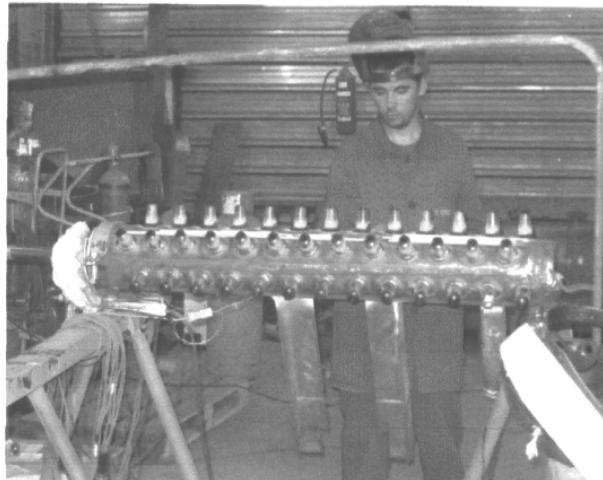
Slika 7: Varjenje cevnih nastavkov, grelniki so vstavljeni z notranje strani kolektorske cevi

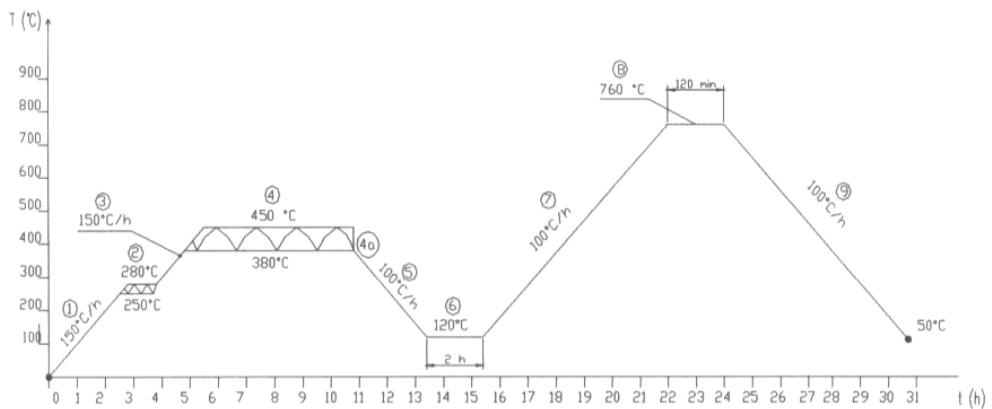
1. Segrevanje do temperature predgrevanja za varjenje korenskega varka  $250^{\circ}\text{C} - 280^{\circ}\text{C}$  z elektrouporovno žarilno napravo; dopustna hitrost segrevanja  $100^{\circ}\text{C}/\text{h}$ .

2. Varjenje korenskega varka  $T_p = 250^{\circ}\text{C} - 280^{\circ}\text{C}$  (min 2 x TIG).
3. Dvig temperature  $100^{\circ}\text{C}/\text{h}$  na temperaturo predgrevanja za REO varjenje.

4. Varjenje REO,  $T_p = 380^{\circ}\text{C} - 450^{\circ}\text{C}$ , medvarkovna temperatura je  $380^{\circ}\text{C}$ .
- 4a Preklop grelnikov.
5. Spust temperature na temperaturo martenzacije  $T_s = 120^{\circ}\text{C}/\text{h}$ .

6. Martenzacija  $120^{\circ}\text{C}$ , 2 uri.
7. Segrevanje zvarnega spoja do temperature žarjenja z avtomatsko uporovno žarilno napravo. Hitrost segrevanja  $100^{\circ}\text{C}/\text{h}$ .

8. Žarjenja na temperaturi  $760^{\circ}\text{C}$ , odstopanje  $+/-10^{\circ}\text{C}/\text{h}$ , čas žarjenja je 120 minut.
9. Spuščanje temperature  $100^{\circ}\text{C}/\text{h}$ , kontrolirano, do temperature okolice

Diagram 1: Prikaz ciklusa topotne obdelave na izstopnih kolektorjih

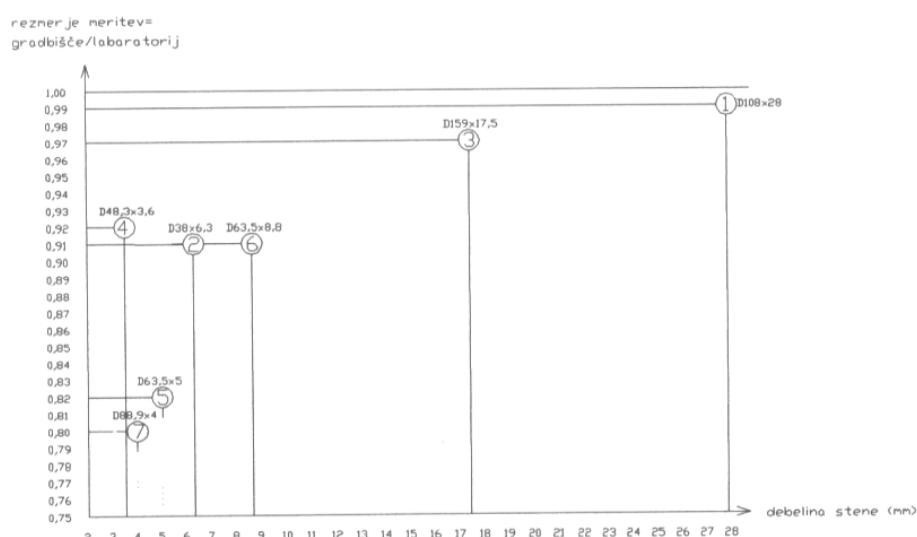
Z izvajalcem NDT kontrol IMK Ljubljana smo izvedli primerjalno analizo med izmerjenimi preskušanci na gradbišču, epruvete dolžine 150 mm, vpete v močnejši ključavničarski primež in meritvami, ki so jih na isti coni (približno  $2 \text{ cm}^2$ ) in klasičnimi laboratorijskimi meritvami trdote.

Meritve kažejo na razliko, ki se manjša z večanjem debeline stene. Pri manjših debelinah stene izmerjene vrednosti trdote na mestu vgradnje ne moremo jemati absolutno.

Diagram 2: Primerjave izmerjenih vrednosti trdot v gradbiščnih in laboratorijskih razmerah

Izmerjene vrednosti trdote so kljub navedeni pomanjkljivosti zanesljiv kriterij kakovosti in tehnološke discipline. Predvsem je uporabno razmerje med trdoto zvara in obeh osnovnih materialov, ki naj ne bo večje od ene tretjine, seveda pa ne sme biti zajeta toplotno vplivana cona kot mesto meritve osnovnega materiala.

- pri višje izmerjenih vrednostih ali razmerij ponovna toplotna obdelava,
- v mejah stari/novi materiali pregledati sprejemljivost nižjega kriterija ki dopušča 99 HB razlike,
- v mejnih ali dvomljivih primerih ponovna priprava merilnega mesta (poliranje) in ponovitev meritve,
- izrez zvara, glede na situacijo potreba po vstavljanju segmenta cevi v celotni strukturno vplivani coni .
