## **ZAVARIVANJE SITNOZRNATIH ČELIKA PRI REKONSTRUKCIJI PLATFORME „LABIN“**

### **WELDING OF FINE-GRAINED STEELS DURING RECONSTRUCTION OF LABIN DRILLING PLATFORM**

**Igor JUZVIŠEN<sup>1</sup>**

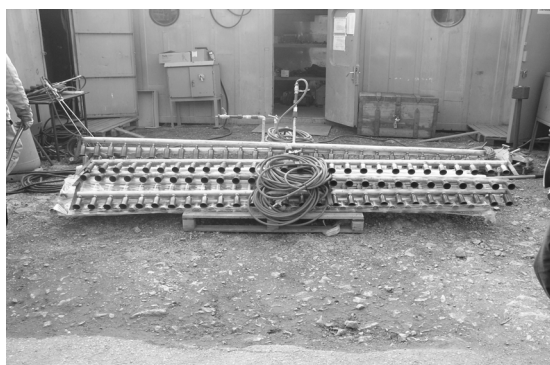
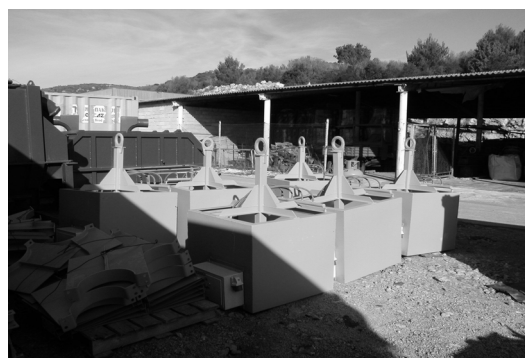
Izvodilo se postavljanjem specijalno izrađenih linijskih grijača dužine 3 m sa donje strane gredice. Propisana temperatura (150°C) kontrolirala se sa gornje strane gredice i na površini cijevi (~100mm od mjesta zavara) upotrebom termo krede ili digitalnog termometra. Međuslojna temperatura (~220°C) se također morala poštivati uz stalnu kontrolu.

Slika 7. Grijači za predgrijavanje i kade za grijanje butanskih boca

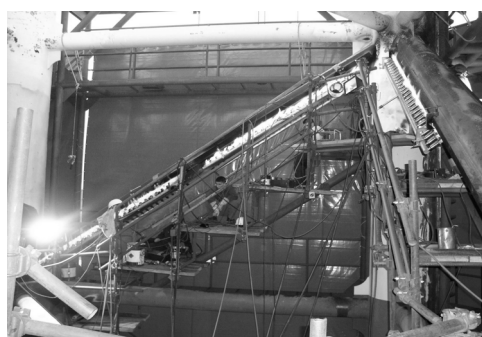
Slika 8. Predgrijavanje postavljenih gredica

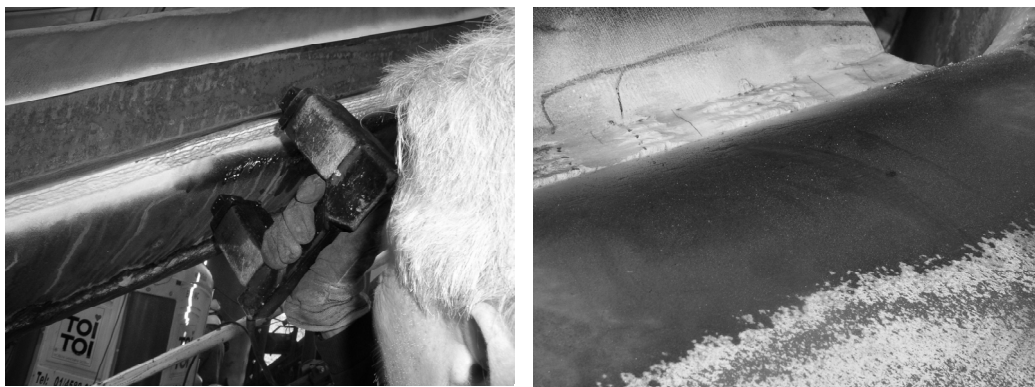
Ispitivanje zavarenih spojeva izvedeno je magnetskom metodom u opsegu od 100 % minimalno 48 sati nakon zavarivanja. Početna ispitivanja pokazala su pojavu pukotina na krajevima gredica što je ukazivalo na nedovoljno predgrijavanje u toj zoni tj .zbog velike mase vertikalne cijevi noge platforme dolazilo je do naglog odvođenja topline. Kod zavarivanja idućeg polja posebno se vodilo računa o dodatnom zagrijavanju tog područja.

Slika 10. Ispitivanje zavarenih spojeva

Izvođenje popravaka vršilo se odmah nakon ustanovljenih grešaka. Otklanjanje greške izvodilo se brušenjem, uz istovremenu kontrolu magnetskim česticama te naknadnim lokalnim predgrijavanjem butanskim bakljama i ponovnim zavarivanjem.
