**MIKROSTRUKTURNA ISPITIVANJA DIJELOVA PARNE TURBINE I
SMJERNICE ZA POPRAVAK ZAVARIVANJEM**

**STEAM TURBINE PARTS MICROSTRUCTURAL TESTING AND REPAIR
INSTRUCTION BY WELDING**

3. ANALIZA REZULTATA ISPITIVANJA MATERIJALA PARNE TURBINE C 14104

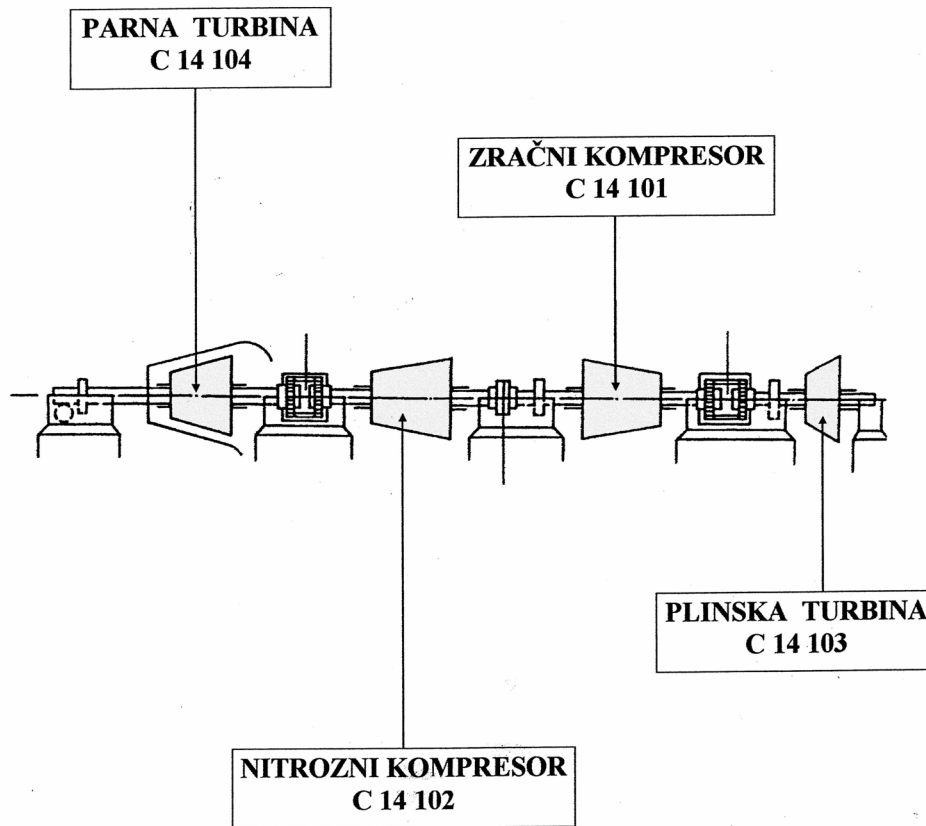
1. Shema turbinskog postrojenja

Iz sheme 1, vidljivo je kako tzv,“ turbo-set“ ili postrojenje čini parna i plinska turbina, te nitrozni i zračni kompresor. Shema 2 prikazuje cjeloviti plan ispitivanja metalografskim otiscima (replikama).
