SANACIJA OKRETNOG KOLA BUBNJA ZA GAŠENJE VAPNA

REPAIR OF LIME SLAKE DRUM ROTATING RING

Franjo JAVOR¹⁾

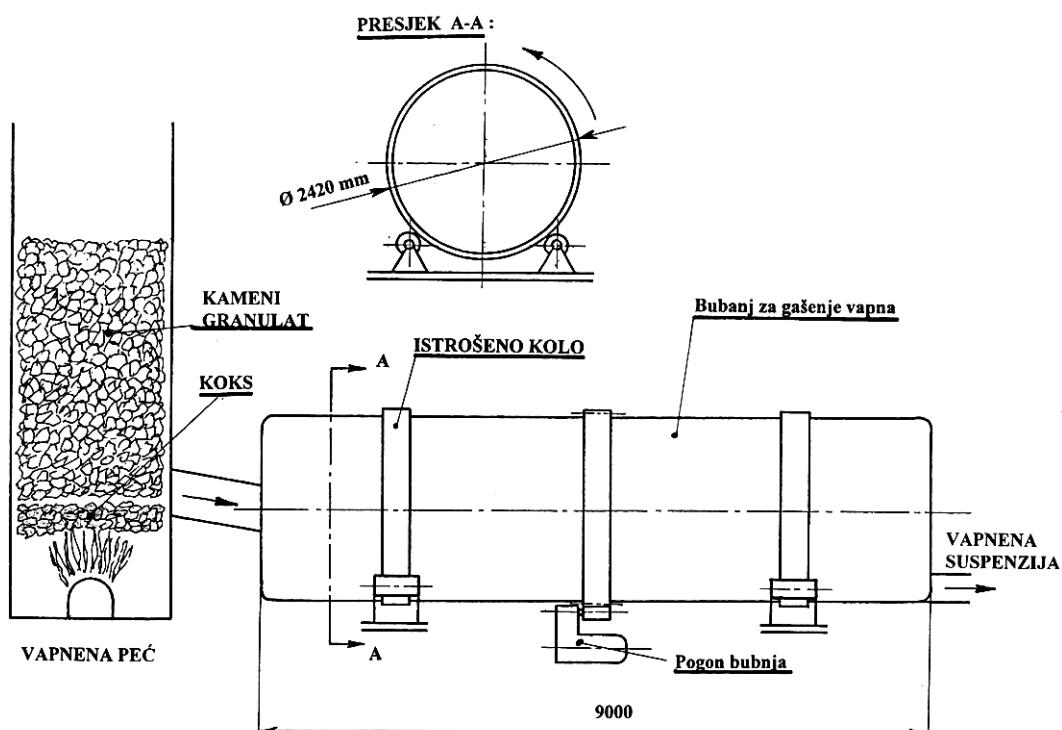
U ovom radu obrađen je konkretni primjer sanacije okretnog kola na bubenju za gašenje vaprana. Buben je oslonjen u radu preko dva okretna kola na valjke na kojima se rotira (Slika 1.). Tijekom višegodišnje uporabe i spomenutih opterećenja došlo je do značajnog istrošenja i lomova na jednom od okretnih kola spomenutog bubnja, čime je praktički postao neupotrebљiv za daljnji rad.

Sl. 1. Shematski prikaz postrojenja za proizvodnju vaprana

Zbog velikih dimenzija i težina, sanacija je izvršena neposredno na samom postrojenju i to navlačenjem i zavarivanjem bandaže na istrošeno okretno kolo, te je buben vraćen u normalnu uporabu i svoju osnovnu funkciju u kampanji prerade šećerne repe.
