TEHNOLOGIJA SANACIJE PLAKATURE OMOTAČA REAKTORA U RN BROD

Dragan Mitić, Davor Gruber

Zavod za zavarivanje Beograd

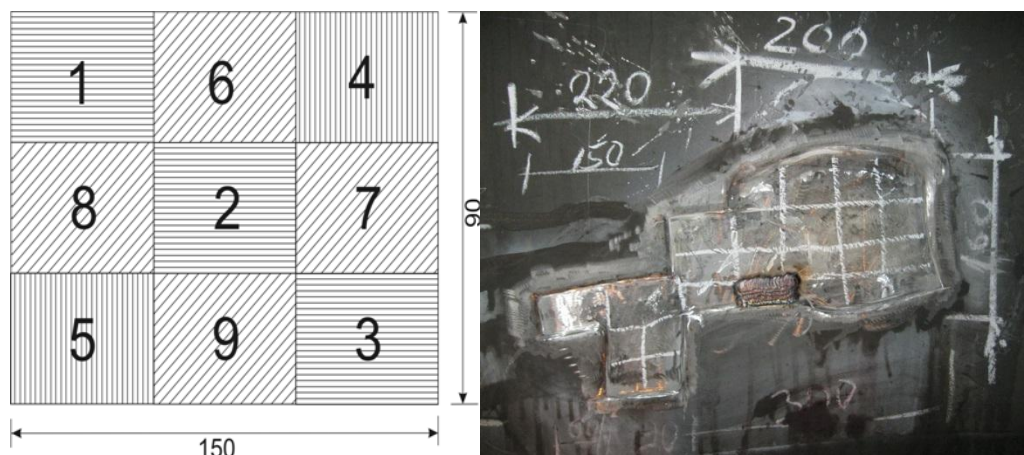
Kako je pojava zaostalih napona neminovna, a s obzirom na obim zavarivanja i količine nanošenja dodatnog materijala, potrebno se pridržavati određenog redosleda zavarivanja, kako bi se ova pojava što više umanjila. Suma zaostalih napona usled prevelikog unosa energije ili lošeg redosleda navarivanja, može da dovede do pojave prslina na zavarenom spoju, ZUT-u (zoni uticaja toplote) ili osnovnom materijalu. Zato je neophodan redosled navarivanja plakature.

Osnovna poteškoća u navarivanju plakature je mešanje osnovnog i dodatnog materijala u navarenom sloju, pa se zbog toga navaruje u više slojeva. Da bi se osigurao što „čišći“ navareni sloj, poželjno je navarivanje prvog sloja, dodatnim materijalom iz grupe CrNi 25/14.

Površinu navarenog ugljeničnog čelika treba obrusiti, a vezivni sloj treba brusiti, polirati, a u nekim slučajevima, čak i pasivizirati. Da bi se izbegle deformacije prilikom navarivanja, navarena površina se deli na manje i onda se zavaruje „na preskok“ uz propisan redosled navarivanja.
