IZRADA KOTLOVSKIH KOMPONENTI OD ČELIKA P91 ZAVARIVANJEM

Tihomir Marsenić, Božo Despotović, Tvrtko Majstorović
tihomir.marsenic@ddtep.power-m.hr

Đuro Đaković Termoenergetska postrojenja, Dr. Mile Budaka 1, Slavonski Brod, Hrvatska

MANUFACTURING OF BOILER'S COMPONENTS FROM P91 STEEL BY WELDING

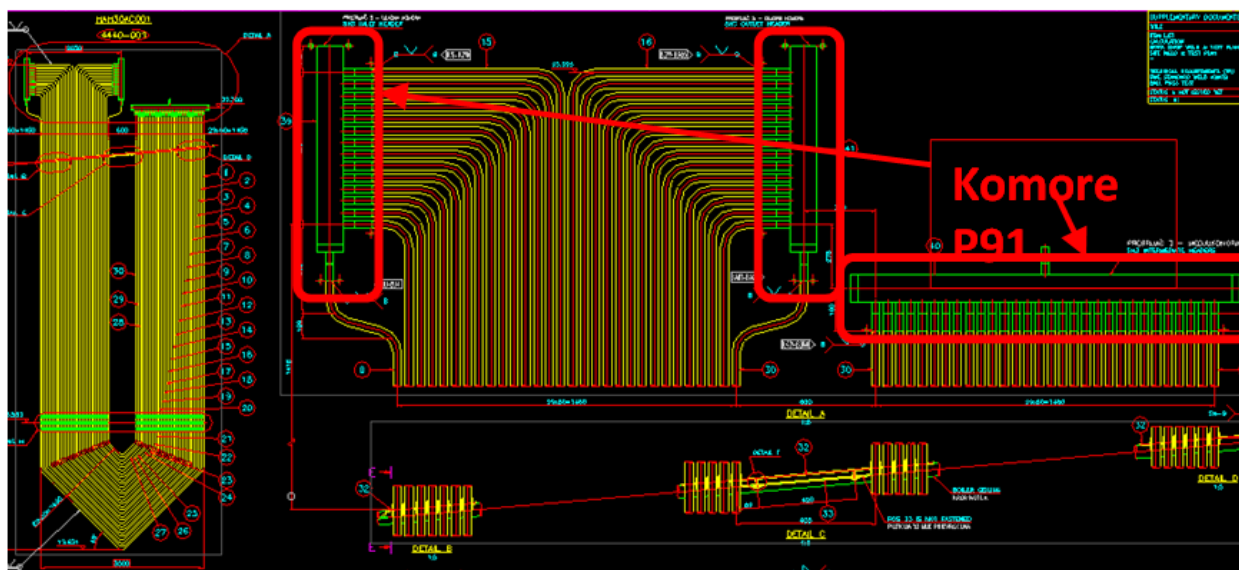
Slika 1. Prikaz pregrijača III i IV

U tvornici ĐĐTEP proizveden je kotao na biomasu snage 40 MW za danskog naručitelja, koji će biti instaliran na području Velike Britanije. Najsloženiji dio za izradu bili su pregrijači III i IV zbog osnovnog materijala od kojeg su izrađeni i zahtjeva za izradu definiranih u naručiteljevoj specifikaciji (slika 1).

Komore i priključci pregrijača izrađeni su od čelika martenzitne mikrostrukture X10CrMoVNb9-1 (P91), dok su cijevne zmiје izrađene od austenitnog čelika X7CrNiNb18-10, W.Nr.1.4912.

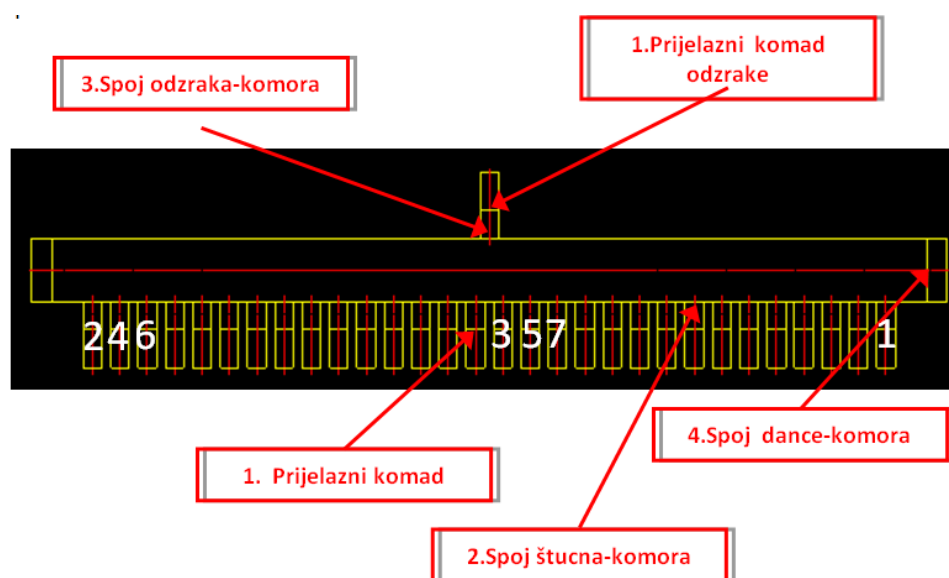
Slika 2. Redosljed zavarivanja tlačnih dijelova i priključaka na komoru

1. Izrade komora koja obuhvaća strojnu obradu komora i priključaka, zavarivanja priključaka i podnica (danca) na komore. Prije zavarivanja priključaka na komore, na priključak je zavaren prijelazni komad od austenitnog čelika kako bi se izbjegla toplinska obrada prilikom međusobnog spajanja komora na cijevne zmijske. Nakon zavarivanja komora provedena je toplinska obrada (slika 2).

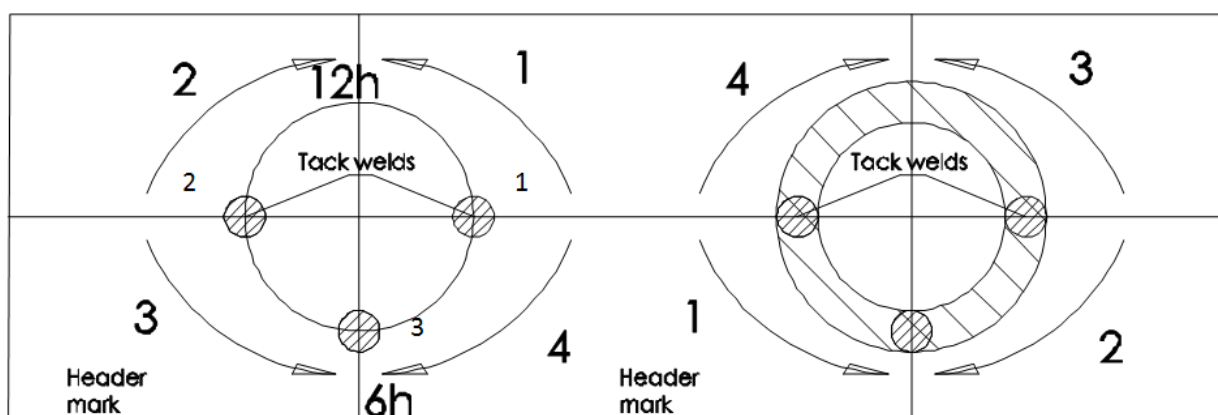
Slika 3. Mjesto pripoja spoja priključaka komore, redosljed zavarivanja korijena i prve dvije popune

Priključci su pripajani s tri pripoja. Zavarivanje korijena izvodi se na način da je prekid zavarivanja (odnosno završetak korijena zavora) bio u 6 i 12 sati. Počeci zavarivanja su bili u 3 i 9 sati. Redosljed zavarivanja popune vrućih prolaza odgovarao je prikazan je desno na slici 3. Na slici 4 prikazan je redosljed zavarivanja prolaza s parametrima spoja priključak - komora.

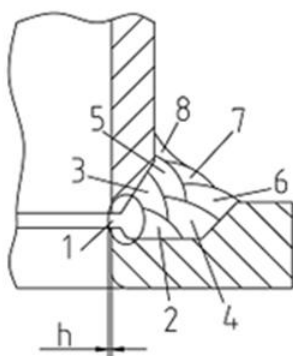
Slika 4. Redosljed polaganja gusjenica spoja priključak – komora P91

PASSES / DIAMETER	WELDING CURRENT - I [A]
1. PASS (ROOT) / ϕ 2.00 mm	80 - 105
2. PASS (FILLING) / ϕ 2.00 mm	100 - 130
3. PASS (FILLING) / ϕ 2.40 mm	100 - 130
4. PASS (FILLING) / ϕ 2.40 mm	130 - 155
5. PASS (FILLING) / ϕ 2.40 mm	145 - 170
6. PASS (FINAL LAYER) / ϕ 2.40 mm	150 - 175
7. PASS (FINAL LAYER) / ϕ 2.40 mm	135 - 160
8. PASS (FINAL LAYER) / ϕ 2.40 mm	130 - 155

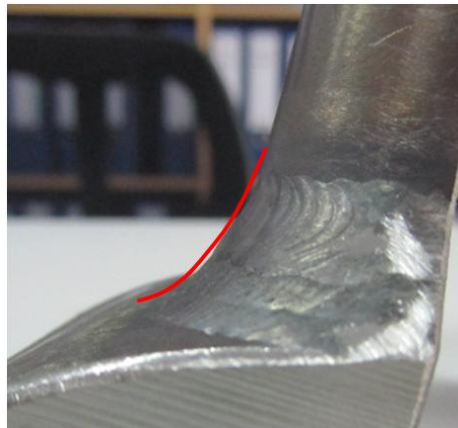
Slika 5. Geometrija zavara spoja priključak – komora P91

Poseban zahtjev kupca odnosio se na lice zavara koje je trebalo biti izvedeno bez utora i zajedno te imati konkavan oblik uz blagi prijelaz sa zavara na osnovni materijal gdje radijus prijelaza treba iznositi minimalno 3 mm. Na slici 5 je prikazana geometrija lica jednog zavarenog spoja. Zbog uske tolerancije geometrije lica zavara i zbog malih dimenzija priključaka, zavarivanje priključaka je izvedeno TIG postupkom.

Korišteni dodatni materijal bio je Thermanit MTS 3. Kriterij prihvatljivosti definiran je prema normi EN ISO 5817 nivo B. Na osnovu tih kriterija, maksimalno dopušteno nadvišenje u korijenu zavara moglo je iznositi 2,6 mm, ako je širina korijena nakon zavarivanja iznosila 6 do 8 mm. Tijekom direktne vizualne kontrole lica i korijena zavara nisu otkrivene neprihvatljive greške. Osim direktne vizualne kontrole provedena je indirektna vizualna kontrola, upotrebom endoskopa. Endoskopskom kontrolom korijena zavara uočene su greške tipa pukotina na korijenom prolazu (slika 6.)
