THE APPLICATION OF SOME METHODS FOR MATERIALS TESTING WITH AND WITHOUT DESTRUCTION

Vlatko Marušić, Amela Porobić, Ivo Đurić, Ilija Džepina, Ivan Opačak

Keywords: power plants, damage, test methods

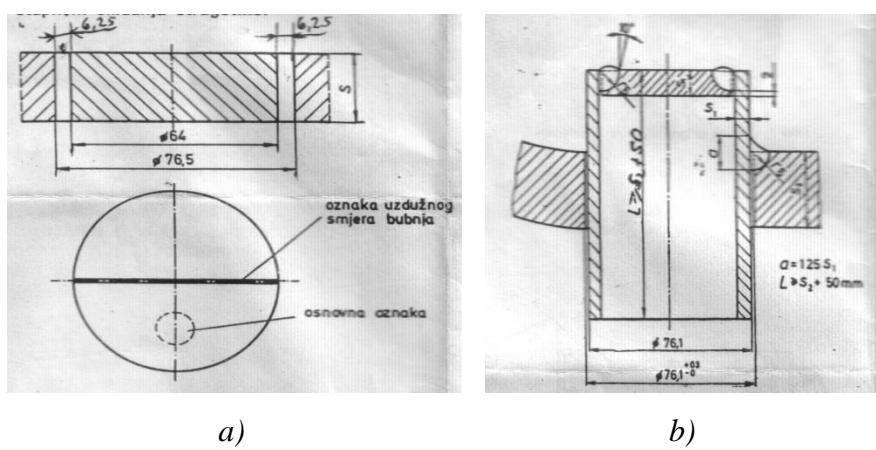
Slika 8. Izgled uzorka i označavanje te dimenzije slijepog priključka

a) skica izgleda uzorka i njegovo označavanje; b) slijepi priključak pripremljen za zavarivanje

Skica izgleda uzorka i označivanja prikazana je na slici 8.a, dok je slijepi priključak pripremljen za zavarivanje prikazan na slici 8.b. Ovakav postupak uzimanja uzorka (pogotovo kod kotlovskeih bubenjeva), osim što omogućava provjeru svojstava osnovnog materijala (vlačna čvrstoća, radnja loma, mikrostruktura, tvrdoća HV10, kemijski sastav i zavarivost), ujedno pruža mogućnost jednostavne sanacije (odnosno nastavak rada postrojenja vrlo brzo nakon uzorkovanja) zavarivanjem slijepog priključka (izrađuje se od atestirane cijevi $76,1 \text{ mm}$ dužine = debljina plašta + 50 mm; i podnice debljine izračunate prema navedenom standardu).
