# MOGUĆNOST PRIMJENE NEKIH ČELIKA ZA IZRADU ELEMENATA ELEVATORA IZLOŽENIH TRIBOKOROZIJI

## APPLICATION CAPABILITY OF SOME STEELS FOR ELEMENTS CONSTRUCTION OF ELEVATOR EXPOSED TO TRIBOCORROSION

Ivan Opačak<sup>1</sup>, Mijat Samardžić<sup>2</sup>, Ante Marušić<sup>1</sup>, Nikolina Berić<sup>1</sup>

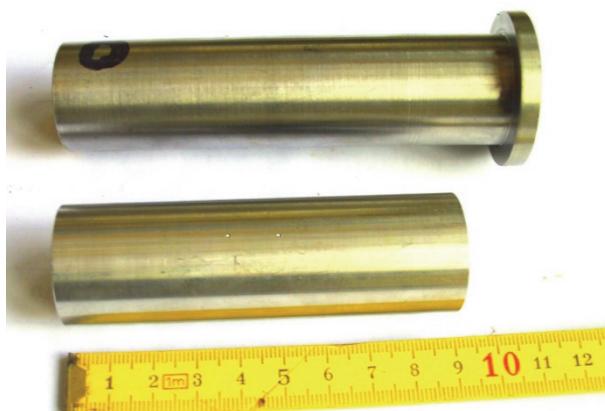
Slika 7. Novi svornjaci

Na slici 7 prikazani su novi svornjaci. Svornjaci se mijenjaju kada prethodni budu istoršeni ili oštećeni.
