## **ZAVARIVANJE LEGURE ALUMINIJA TIJEKOM IZGRADNJE POSTROJENJA ZA SEPARACIJU ZRAKA**

### **WELDING OF ALUMINUM ALLOYS DURING CONSTRUCTION PLANT AIR-SEPARATING**

**Sažetak:** Godine 2005. i 2006. u Republici Srbiji izgrađeno je postrojenje za separaciju zraka. Najvažniji dio postrojenja su dva stupca, visine po 64 m, u kojima se nalazi više posuda pod tlakom međusobno povezanih cjevovodima. Posude i svi cjevovodi izrađeni su od legure aluminija. Sva oprema izrađena je kod proizvođača u NR Kini. Zbog velikih gabarita neke su posude na mjesto montaže dopremljene u dijelovima te su spajane zavarivanjem. U ovom radu prikazano je zavarivanje i ispitivanje montažnih zavarenih spojeva. Ukazano je na probleme koji su posljedica zavarivanja legura aluminija u uvjetima montaže i pokazano kako se takvi problemi rješavaju sve u cilju postizanja potrebne kvalitete zavarenih spojeva.

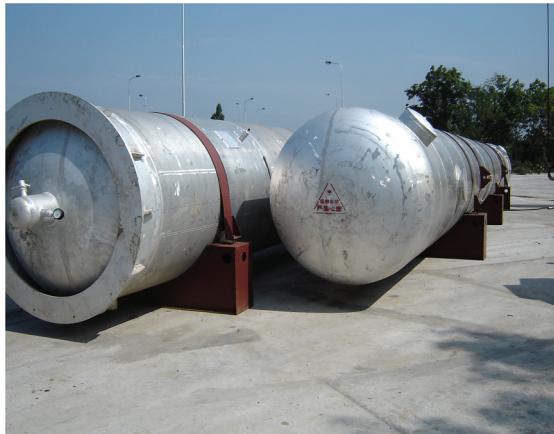
Slika 1. Dijelovi rektifikacijski stupaca prije montaže

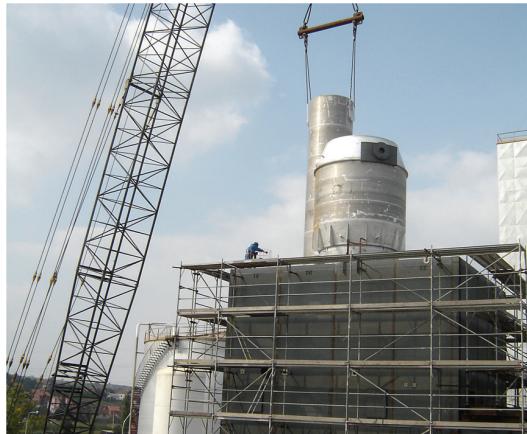
Slika 2. Donji dio stupca postavljen u Cold box

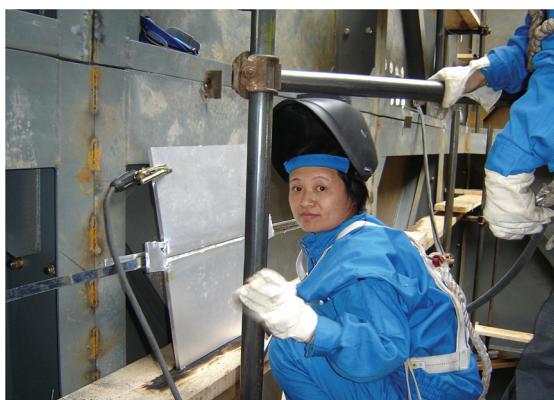
Slika 3. Zavarivanje ispitnog uzorka

Stručna osposobljenost zavarivača je provjerena prema standardu SRPS EN 287 – 2. Tvrta je raspolagala s ukupno šest zavarivača od čega su dvije bile žene, slika 3. Tokom rada se pokazalo da one zavaruju spojeve sa najmanje grešaka, zbog čega je tokom daljne montaže zavarivanje najodgovornijih spojeva povjeravano njima. Tehnologije zavarivanja su kvalificirane prema standardu SRPS EN 288 – 4. Uobičajeno je da se uzorci za kvalificiranje tehnologija zavarivanja zavaruju u radioničkim uvjetima. Međutim, uzorci za kvalificiranje tehnologija zavarivanja primjenjenih na ovim postrojenjima su zavareni na samoj konstrukciji, slika 3. Na taj način je bilo moguće provjeriti utjecaj čimbenika kao što su stabilnost struje napajanja, stabilnost napajanja zaštitnim plinom, rad na otvorenom i rad na visini na kvalitetu zavarenih spojeva. Ovi faktori mogu bitno pogoršati kvalitetu zavarenih spojeva, a pri zavarivanju ispitnih uzoraka u radionici njihov utjecaj ne može se registrirati.

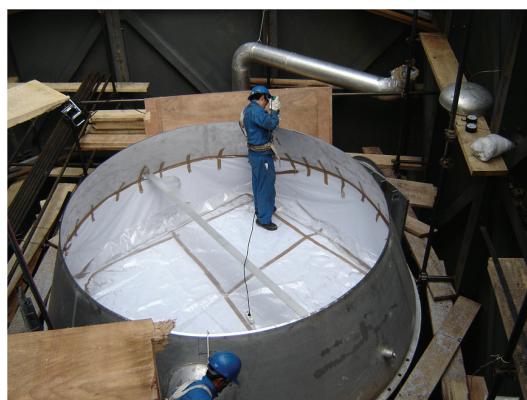
Slika 4. Priprema žlijeba na donjem dijelu stupca

Rečeno je da su čeone strane dijelova stupaca zaštićene zavarenim limovima. Prije podizanja dijelova stupaca na mjesto montaže zaštitni limovi su odsijecani i istovremeno su pripremani rubovi spojeva za zavarivanje. Slika 4. pokazuje pripremu donjeg ruba žlijeba. Na slici se također vidi zaštitna folija koja sprječava upadanje nečistoća u donji dio stupca, koji je očišćen i definitivno pripremljen za rad kod proizvođača. S obzirom na ručni način pripreme, nije moguće dobiti rubove žlijeba potrebne točnosti, pa je bila nužna njihova dorada kada su dijelovi stupaca dovedeni u poziciju za spajanje.

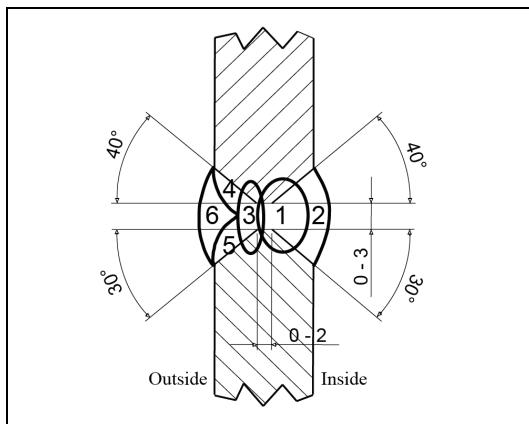
Slika 5. Dvostrano zavareni spoj

Slike 5. i 6. prikazuju dva tipa spojeva koji su zavareni na stupcima, jedan dvostrani i drugi jednostrani sa podloškom. Dvostrani spoj je zavaren tako da je prvo zavaren korijeni prolaz s unutrašnje strane stupca, a zatim je nakon čišćenja sa vanjske strane, spoj zavaren u potpunosti. Spojevi sa podložnom trakom su primjenjeni jer unutarnja strana stupaca na mjestima tih spojeva nije bila pristupačna. Podložna traka je napravljena od aluminijске trake sa žlijebom u kome se nalazila traka od austenitnog čelika, slika 6. Ova traka ima ulogu zadržati zaštitni plin u zoni korijena i formirati korijenu stranu spoja. Ona ne ulazi u sastav zavarenog spoja. Slitine aluminija imaju veliki koeficijent širenja zbog čega su sklone deformacijama pri zavarivanju [3].

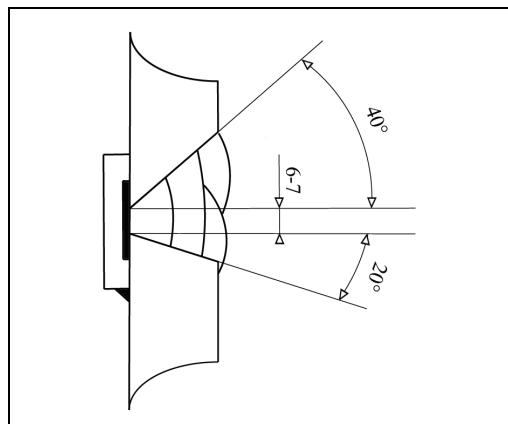
Slika 6. Spoj sa podložnom trakom

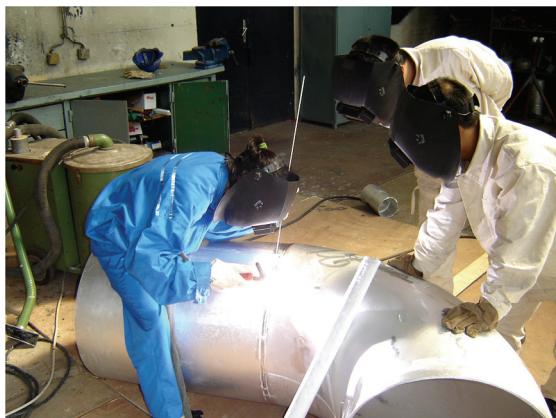
Slika 7. Zavarivanje dijela cjevovoda u radionici

Cjevovodi su izrađeni tako da su njihove pojedine zavarene sekcije kod proizvođača dalje okrupnjavane u radionici na gradilištu, slika 7., a zatim su na samom postrojenju zavarivani montažni spojevi, slika 8.

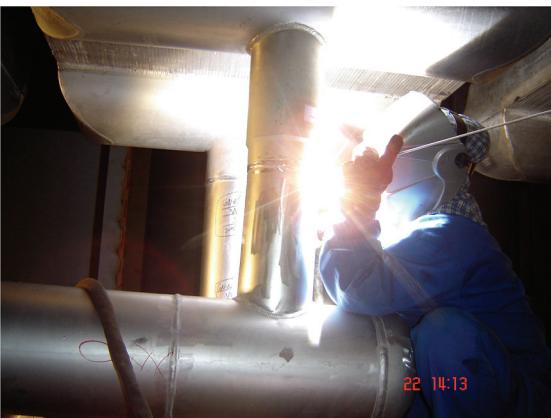
Slika 8. Zavarivanje montažnog spoja na cjevovodu

Svi spojevi na cjevovodima su zavareni sa podložnom trakom. Za zavarivanje primijenjen TIG postupak u zaštiti argona. Kao DM korištena je legura AlMg4, 5Mn. Detalji o postupku zavarivanja su dati u literaturi [4].
