OTPORNOST TROŠENJA NAVARENIH SLOJEVA PRI OBRADI TLA

Wear resistance of hardfaced layers during tilling the soil

Ivan Putnik¹, Ivan Opačak¹, Mijat Samardžić¹, Vlatko Marušić¹

¹ Sveučilište J. J. Strossmayera u Osijeku, Strojarski fakultet u Slavonskom Brodu

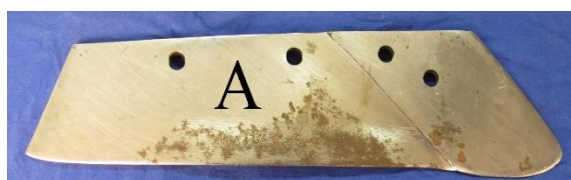
Slika 3 Karakteristični izgled lemeša nakon oranja
a) standardni lemeši „A“; b) navareni lemeši „B“

Pri bitnijem povećanju otpora tla oranju automatski mjenjač prebacuje brzinu u niži stupanj kretanja, čime je izbjegnuto manualno mijenjanje brzina. Mjerenje dimenzija lemeša „a“, „b“, „c“ i „d“ obavljano je pomoću umjerenog pomičnog mjerila, mjernog područja 0 ÷ 200 mm s točnošću mjerenja ($\pm 0,01$ mm). Masa ispitivanih lemeša biti će utvrđena vaganjem na elektronskoj vagi mjernog područja do 6000 g i točnosti ± 1 g. Prosječna početna duljina vrha „a“ standardnih lemeša „A“ iznosila je 198,50 mm, širine „b“ 142,13 mm, „c“ 127,63 mm, „d“ 121,25 mm. Prosječna duljina vrha „a“ navarenih lemeša „B“ iznosila je 199,13 mm, širine „b“ 143,50 mm, „c“ 131,88 mm i „d“ 125,13 mm. Na slici 3.a prikazan je izgled standardnog lemeša, a na slici 3.b navarenog lemeša nakon oranja.

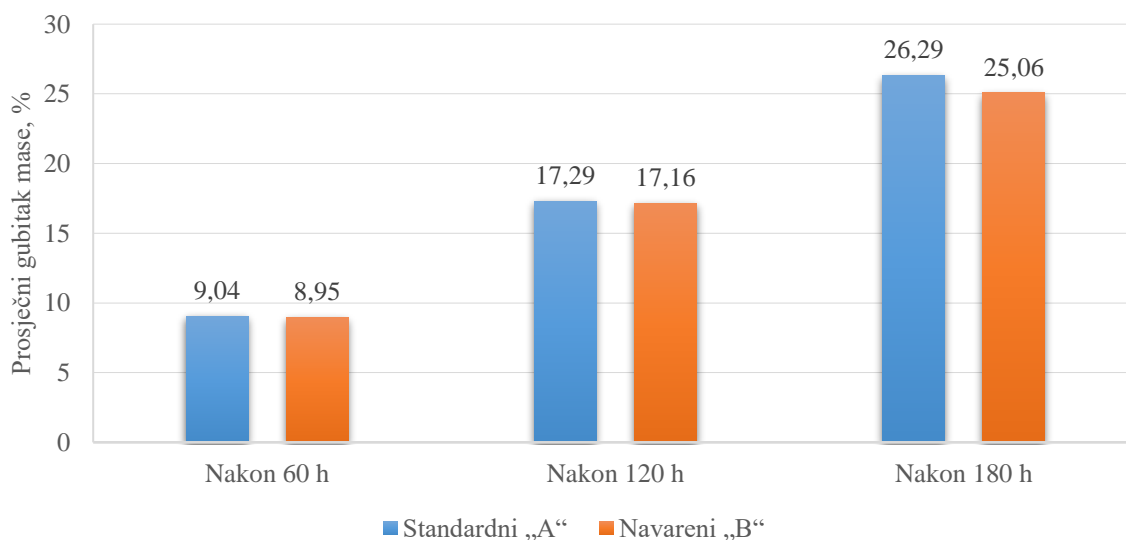
Slika 4 Prosječno smanjenje mase standardnih i navarenih lemeša pri oranju

Kontrola promjene dimenzija i gubitka mase lemeša izvršena je u tri razdoblja: 120, 240 i 360 sati rada pluga. Dakle, pošto je korišten plug prevrtač, svaki lemeš je kontroliran nakon 60, 120 i 180 sati rada. Prije početka rada i kod svakog definiranog vremena ispitivanja izvršeno je mjerenje kako bi se utvrdile dimenzije i masa. Prosječna masa standardnih lemeša prije početka rada iznosila je 3.927,50 g, navarenih lemeša 4.330,005 g. Masa navarenih lemeša je veća nego kod standardnih, kao posljedica navarivanja zaštitnog sloja. Rezultati gubitka mase prikazani su na slici 4.
